Informacje dotyczące bezpieczeństwa

Systemy Achieva 1.5T, Achieva 1.5T Conversion, Ingenia 1.5T CX, Intera 1.5T, Intera 1.5T Power/Pulsar, SmartPath to dStream for 1.5T

Ryzyko awarii cewki gradientowej mogącej powodować nagrzewanie się cewki skutkujące wytwarzaniem dymu i/lub pożarem.

15 listopada 2023 r.

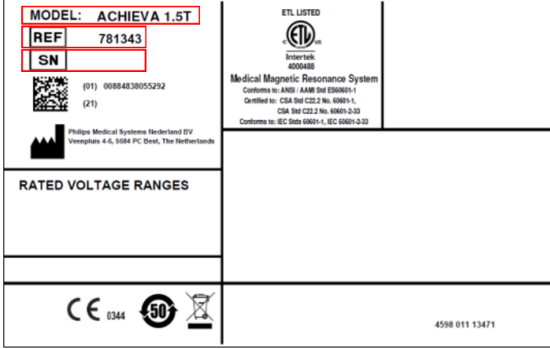
Ilustracja 1. Przykładowa etykieta systemu	Nazwa produktu (Model)	Numer produktu (REF)

Wadliwe systemy MR 1,5 T wraz z numerem produktu (REF), nazwą (Model) i numerem seryjnym (SN) wymieniono w dodatku A. Lokalizację numeru produktu (SN), nazwy (Model) i numeru seryjnego (SN) pokazano na ilustracji 1.

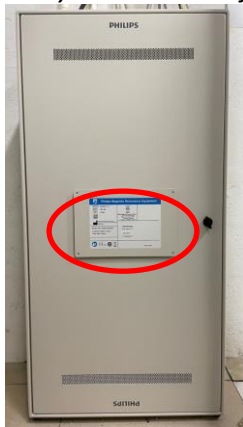
Ilustracja 2: Przednie drzwiczki głównej skrzynki rozdzielczej

- 3.1. Wejść do pomieszczenia technicznego.
- 3.2. Zlokalizować główną skrzynkę rozdzielczą (gMDU).
- 3.3. Etykieta systemu znajduje się na przednich drzwiczkach głównej skrzynki rozdzielczej (patrz ilustracja 2).
- 3.4. Zlokalizować numer seryjny na etykiecie systemu (patrz ilustracja 3).

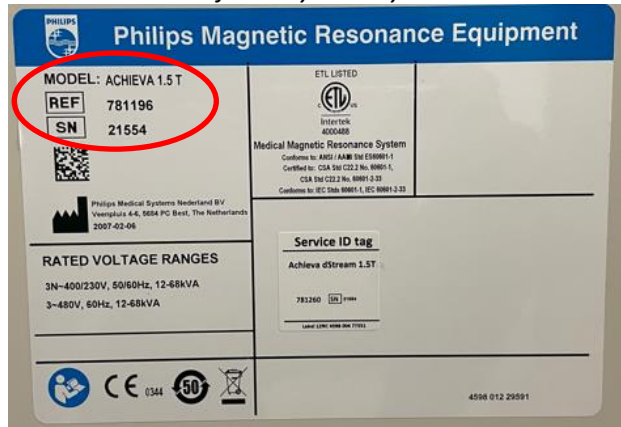
Ilustracja 3: Etykieta systemu

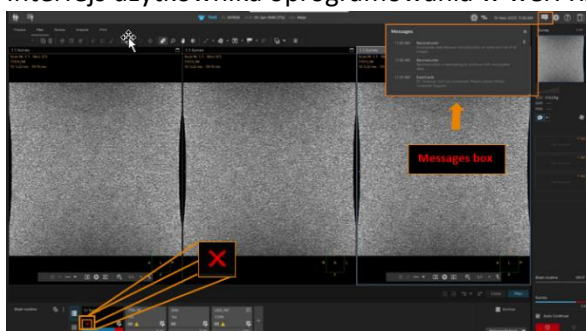
Ilustracja 5. Interfejs użytkownika oprogramowania w wer. R11.
Interfejs użytkownika oprogramowania w wer. R5.

- 4.3. Gdy dojdzie do przerwania skanowania, w oknie komunikatów wyświetlą się odpowiednie wiadomości oraz symbol (patrz przykłady na ilustracjach 5 i 6).
 - 4.3.1. Sprawdzić stan komunikatów o błędach na interfejsie użytkownika. Kliknąć okno komunikatów, aby je rozwinąć, jeśli poprzednie komunikaty są ukryte. Patrz pomarańczowe ramki na ilustracjach 5 i 6. Jeśli to możliwe wyeliminować problem związany z wyświetlanym błędem i kontynuować skanowanie, np.:
 - „RF door must be closed while performing scan. Scan aborted.” („Drzwi ekranujące RF muszą być zamknięte podczas wykonywania skanu. Przerwano skanowanie.”)
 - „Patient support is moved while scanning, scan stopped.” („Stół pacjenta uległ przesunięciu podczas skanowania. Zatrzymano skanowanie.”)
 - „Coil A (or B) failure, coil disconnected?” („Awaria cewki A (lub B). Cewka odłączona?”)

- 4.3.2. Jeśli po przerwaniu skanowania którakolwiek z poniższych sytuacji wystąpi pięć razy z rzędu, należy natychmiast przerwać skanowanie i skontaktować się z serwisem firmy Philips w celu opisanie problemu:
 - Brak komunikatu o błędzie w oknie komunikatów
 - Znaczenie komunikatu o błędzie nie jest jasne

- 4.3.3. Komunikat o błędzie „Gradient amplifier Rack Fault” („Awaria modułu wzmacniacza gradientowego”) występuje dwa razy z rzędu lub przed skanowaniem przerwany bez wystąpienia żadnego błędu bądź po skanowaniu przerwany bez wystąpienia żadnego błędu; w takim przypadku należy natychmiast zatrzymać skanowanie i skontaktować się z serwisem firmy Philips, aby opisać problem.

- 4.3.4. W przypadku wystąpienia którejkolwiek z sytuacji opisanej w punktach 4.3.2 lub 4.3.3 nie należy podejmować prób wykonywania kolejnych/dodatkowych skanów, w tym jakichkolwiek skanów z użyciem fantomu, do czasu sprawdzenia systemu przez przedstawiciela serwisu firmy Philips i dopuszczenia systemu do użytku.

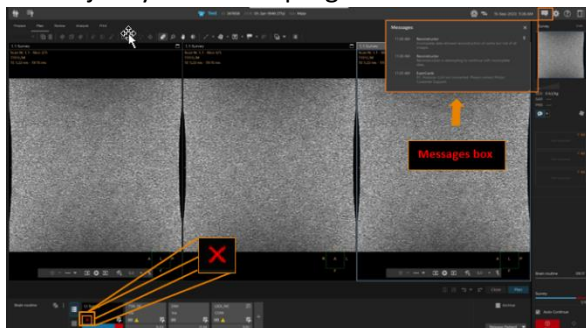
Ilustracja 5. Interfejs użytkownika oprogramowania w wer. R11.

- 4.3. Gdy dojdzie do przerwania skanowania, w oknie komunikatów wyświetlą się odpowiednie wiadomości oraz symbol (patrz przykłady na ilustracjach 5 i 6).
 - 4.3.1 Sprawdzić stan komunikatów o błędach na interfejsie użytkownika. Kliknąć okno komunikatów, aby je rozwinąć, jeśli poprzednie komunikaty są ukryte. Patrz pomarańczowe ramki na ilustracjach 5 i 6. Jeśli to możliwe wyeliminować problem związany z wyświetlanym błędem i kontynuować skanowanie, np.:
 - „RF door must be closed while performing scan. Scan aborted.” („Drzwi ekranujące RF muszą być zamknięte podczas wykonywania skanu. Przerwano skanowanie.”)
 - „Patient support is moved while scanning, scan stopped.” („Stół pacjenta uległ przesunięciu podczas skanowania. Zatrzymano skanowanie.”)
 - „Coil A (or B) failure, coil disconnected?”. („Awaria cewki A (lub B). Cewka odłączona?”)

- 4.3.2 Jeśli którakolwiek z poniższych sytuacji wystąpi pięć razy z rzędu, należy natychmiast przerwać skanowanie i skontaktować się z serwisem firmy Philips w celu opisanego problemu:
 - Brak komunikatu o błędzie w oknie komunikatów
 - Znaczenie komunikatu o błędzie nie jest jasne

- 4.3.3 Komunikat o błędzie „Gradient amplifier Rack Fault” („Awaria modułu wzmacniacza gradientowego”) występuje dwa razy z rzędu lub po skanowaniu przerwany bez wystąpienia żadnego błędu; w takim przypadku należy natychmiast zatrzymać skanowanie i skontaktować się z serwisem firmy Philips, aby opisać problem.

- 4.3.4 W przypadku wystąpienia którejkolwiek z sytuacji opisanej w punktach 4.3.2 lub 4.3.3 nie należy podejmować prób wykonywania kolejnych/dodatkowych skanów, w tym jakichkolwiek skanów z użyciem fantomu, do czasu sprawdzenia systemu przez przedstawiciela serwisu firmy Philips i dopuszczenia systemu do użytku.

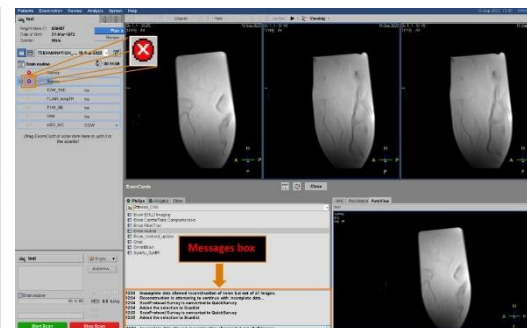
Ilustracja 6. Interfejs użytkownika oprogramowania w wer. R5.
