## **PILNE zawiadomienie dotyczące bezpieczeństwa**

Systemy Allura Xper, Allura Centron, Azurion i MultiDiagnost-Eleva.  
Ryzyko zablokowania się pedału przewodowego lub bezprzewodowego przełącznika nożnego w położeniu włączonego promieniowania skutkującego niezamierzoną radiacją.

23 sierpnia 2023 r.

**Nr ref.: 2023-IGT-BST-013:** systemy Allura Xper, Allura Centron, Azurion i MultiDiagnost-Eleva.  
Ryzyko zablokowania się pedału przewodowego lub bezprzewodowego przełącznika nożnego w położeniu włączonego promieniowania skutkującego niezamierzoną ekspozycją na promieniowanie.

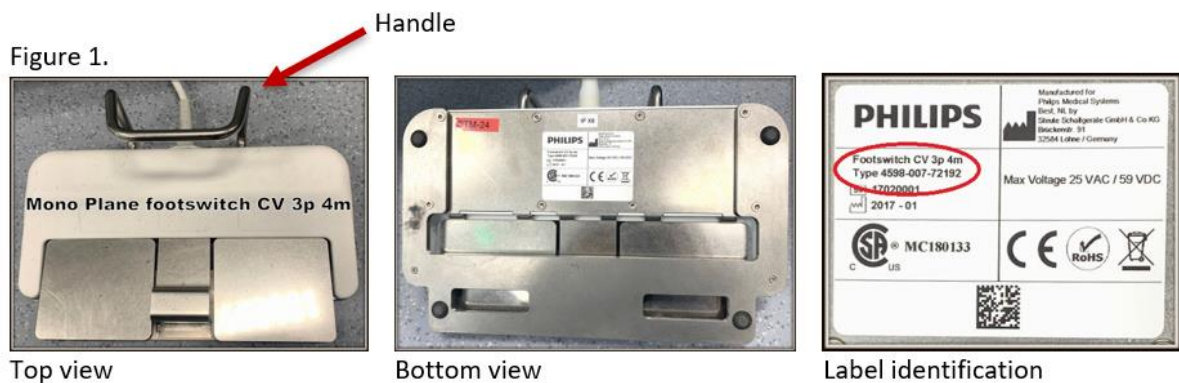
Numer oraz nazwa modelu podana jest na etykiecie umieszczonej na spodzie przełącznika nożnego, jak pokazano na ilustracji 1.
