PILNE: POWIADOMIENIE DOTYCZĄCE BEZPIECZEŃSTWA**Autonomiczne przenośne myjki prysznicowe Diphoterine® i
Hexafluorine®**

- Inspekcja/modyfikacja produktów przez użytkownika
- Szczegółowa instrukcja postępowania

Numer ref. Prevor : NC 23850

Numer ref. FSCA : R2105990

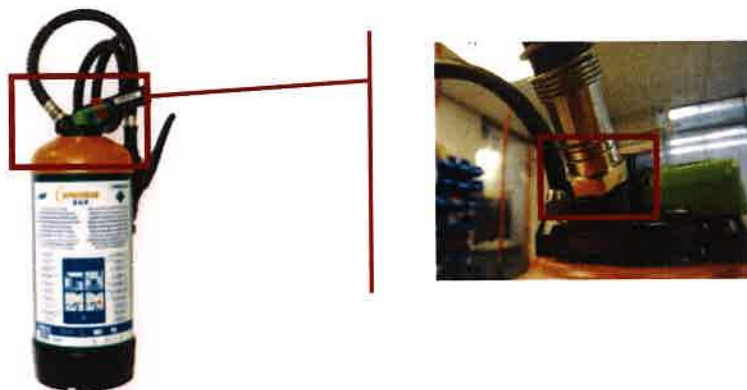
Wyroby DAP składają się z 4 głównych elementów: obudowa prysznica (zielony walec), głowica prysznica (czarny element), wąż (rura dyfuzyjna) oraz wewnątrz system zawierający produkt. Wada występuje na poziomie połączenia węża (patrz zdjęcie poniżej) na głowicy wyrobu DAP.

Zostały do nas zgłoszone dwa podobne incydenty, w których **wąż zsunął się** przy zakrętce łączącej go z głowicą wyrobu DAP.

Seria dotknięta wadą: węże potencjalnie dotknięte wadą posiadają nr seryjny **1907**.

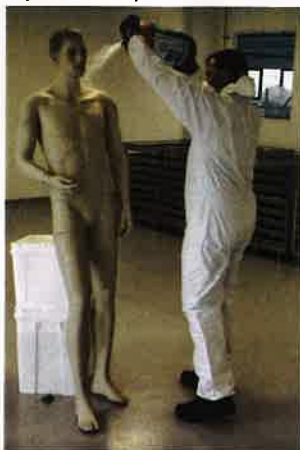
Wyrób DAP pozostanie sprawny, a produkt będzie dalej przepływać przez wyrób DAP. Aplikacja produktu nie będzie jednak łatwa. Zalecamy podnieść urządzenie, żeby produkt mógł dalej spływać na osobę dotkniętą rozpryskiem chemicznym, tak jak widać na zdjęciu poniżej. Strumień i kierunek rozpylania może być kontrolowany przy użyciu palca.

Osoba poszkodowana może kontynuować proces odkażania roztworem Diphoterine® lub Hexafluorine®, a rezultat niezbędnego płukania pozostanie niezagrażony.

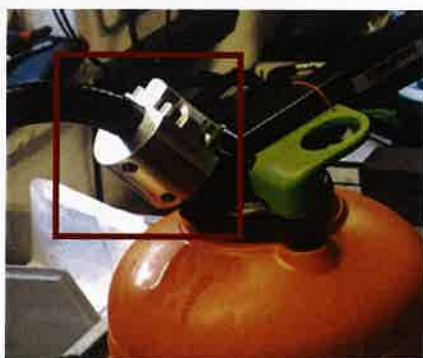
Po stwierdzeniu istnienia wady stworzyliśmy kołnierz bezpieczeństwa, który pasuje do nakrętki. Dzięki prostemu i odpornemu systemowi mocowania kołnierz zapobiega ryzyku odłączenia się węża.

Po potwierdzeniu otrzymasz od nas specjalny element (kołnierz zabezpieczający) wraz z instrukcją montażu.

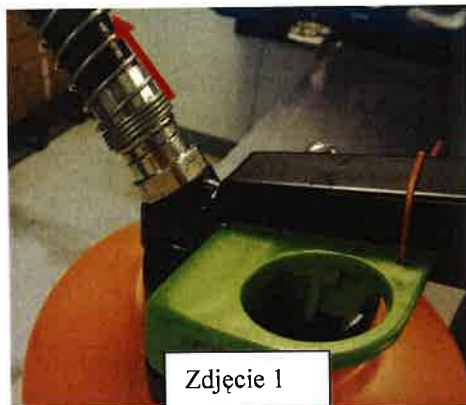
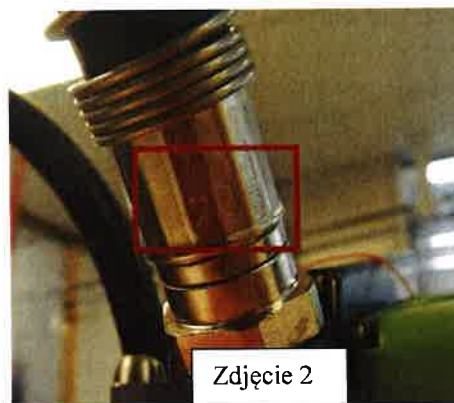
Żeby przeczytać nr serii na wężu: podnieś sprężynę (zdjęcie 1) i przeczytaj 4 cyfry wygrawerowane na części metalicznej (zdjęcie 2).

1. Sprawdź czy nr seryjny węża w Waszych wyrobach DAP to 1907

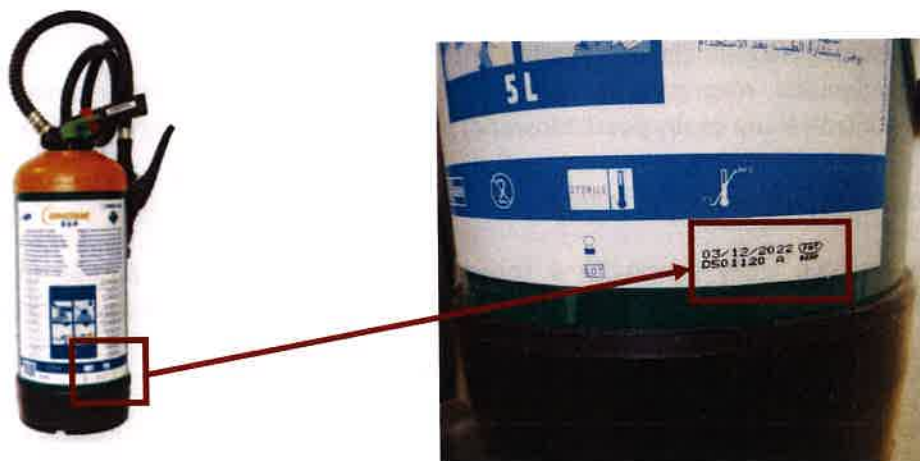
2.a Zaznacz na formularzu nr seryjny całego możliwego do zidentyfikowania wyrobu jak pokazano poniżej:
