**PILNE: KOMUNIKAT DOTYCZĄCY BEZPIECZEŃSTWA  
STOSOWANIA PRODUKTU — MDS-24-4990**

**Rampy infuzyjne BD 3-drożne i 5-drożne**

**Rodzaj działania:** wycofanie produktu

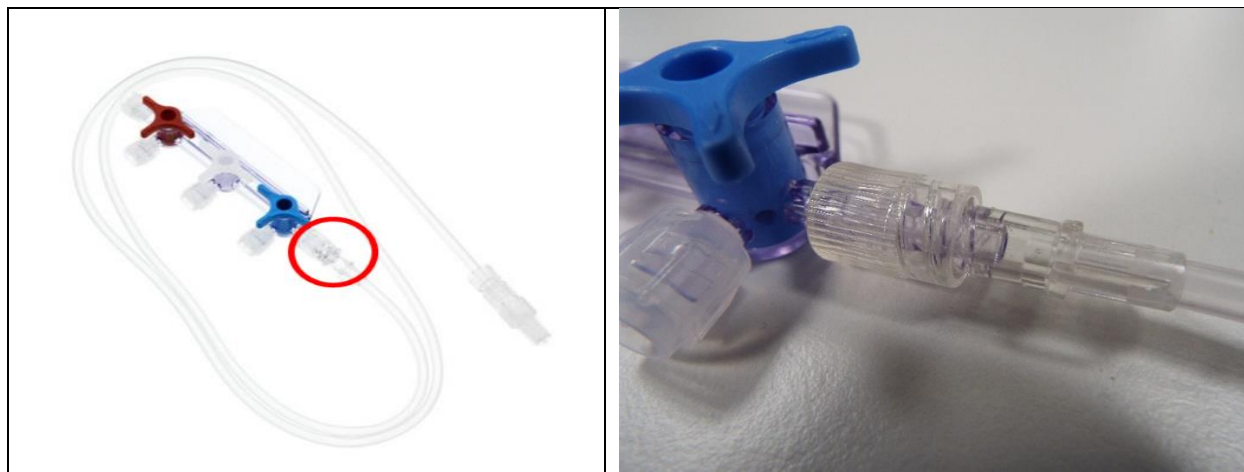
**Rysunek 1: potencjalne miejsce rozłączenia**

Na podstawie opinii klientów firma BD ustaliła, że **rampy infuzyjne 3-drożne i 5-drożne**, wymienione w tabeli 1, mogą się samoistnie rozłączyć, ponieważ kołnierz męskiego złącza Luer może nie połączyć się prawidłowo z żeńskim złączem Luer (rysunek 1).

- Będące aktualnie w użyciu wyroby, których dotyczy problem, należy wymienić na inne (niewymienione powyżej) produkty.
- Brak dodatkowych działań kontrolnych do przeprowadzenia u pacjentów, którzy ukończyli leczenie.

- Zaniechać użycia wszelkich nieużywanych **ramp infuzyjnych 3-drożnych i 5-drożnych BD**, których dotyczy problem.
- Zebrać i poddać kwarantannie wszystkie nieużywane **rampy infuzyjne 3-drożne i 5-drożne**, których dotyczy problem.
- Zanotować numery partii (Lot) i zniszczyć wszystkie nieużywane produkty, których dotyczy problem,
- Wypełnić i odesłać do dnia **28 lutego 2024 r.** Formularz odpowiedzi klienta, **nawet jeżeli Państwa placówka nie posiada już w swoich zapasach żadnych produktów, których dotyczy problem.**
- Przekazanie niniejszego powiadomienia wszystkim osobom w organizacji, które powinny zapoznać się z jego treścią, oraz innym organizacjom, gdzie potencjalnie produkty dotknięte zasygnalizowanym problemem mogły zostać przekazane.
- Wszelkie problemy należy zgłaszać jako reklamacje zgodnie z przyjętą procedurą.
