Ważna informacja dotycząca bezpieczeństwa stosowania

31983 Zmiana A

Systemy CLINITEK Status[®], CLINITEK Status[®]+ oraz CLINITEK Status[®] Connect

Uszkodzony adapter zasilacza – Należy natychmiast zaprzestać korzystania

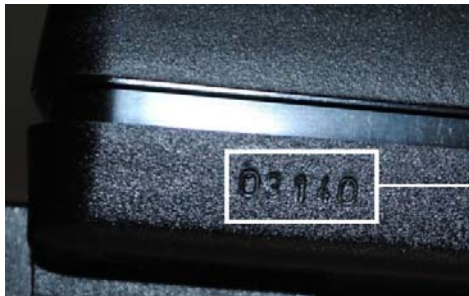
Rysunek 1. Umieszczenie oraz identyfikacja kodu daty

Problem ten występuje w adapterach zasilaczy z wytłoczonymi następującymi numerycznymi kodami daty:

50130, 51130, 52130, 01140, 02140, 03140, 04140, 05140, 06140, 07140, 08140, 09140, 10140, 11140, 12140, 13140, 14140, 15140, 16140, 17140, 18140, 19140, 20140, 21140, 22140, 23140.

- ¹ Przykładowy kod daty znajdujący się z boku adaptera zasilacza, widoczny na tym zdjęciu jako kod o numerze 03140

1. **WYŁĄCZYĆ** urządzenie oraz wyciągnąć wtyczkę adaptera zasilacza z gniazdka przed dokonaniem oględzin obudowy adaptera zasilacza.
2. Należy **sprawdzić kod daty wytłoczony** na obudowie zasilacza (Rysunek 1).

3. Jeżeli kod daty wytłoczony na obudowie adaptera zasilacza jest jednym z kodów podanych powyżej, należy natychmiast zaprzestać używania adaptera zasilacza i go wyrzucić. Ponadto, należy wypełnić załączony formularz sprawdzający efektywność podjętej akcji naprawczej i odesłać wypełniony formularz do lokalnego Centrum Obsługi Klienta firmy Siemens.

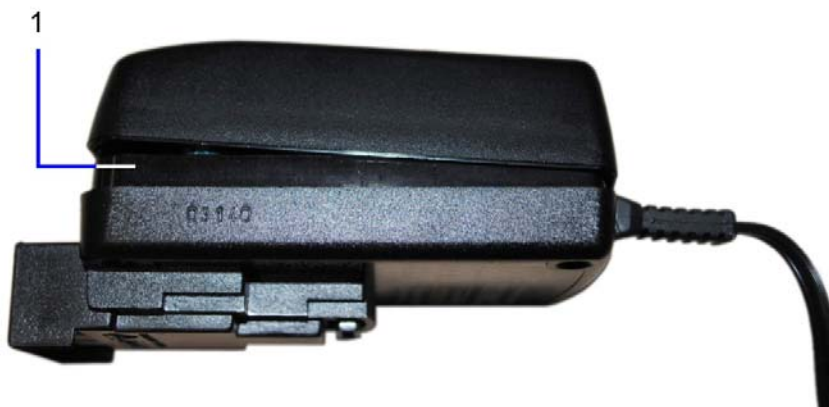
Rysunek 2. Przykład możliwego uszkodzenia obudowy

- ¹ Symulacja pęknięcia obudowy adaptera zasilacza

4. Jeżeli Państwa kod daty adaptera zasilacza jest inny niż kody podane powyżej, ale obudowa posiada jakiegokolwiek pęknięcia lub uszkodzenia (Rysunek 2), należy natychmiast zaprzestać używania adaptera zasilacza i go wyrzucić. Ponadto należy wypełnić załączony formularz sprawdzający efektywność podjętej akcji naprawczej i odesłać wypełniony formularz do lokalnego Centrum Obsługi Klienta firmy Siemens.
