**Pilny komunikat dotyczący bezpieczeństwa stosowania produktu  
Ważne informacje o wyrobie medycznym**

<b>Opis produktu:</b>	System biodrowych protez naczyniowych Anaconda™ z odnogą dłuższą (w tym konfiguracje prosta, rozszerzona i zwężona)
<b>Numer katalogowe</b>	L12X160, L12X180, FL1213X150, FL1213X170, FL1215X150, FL1215X170, FL1217X150, FL1217X170, FL1219X150, FL1219X170, FL1221X150, FL1221X170, FL1223X150, FL1223X170, TL1210X150, TL1210X170
<b>Numer seryjny</b>	Wszystkie numery seryjne

**Rodzaj działania: pilny komunikat dotyczący bezpieczeństwa stosowania produktu (AN17-002)**

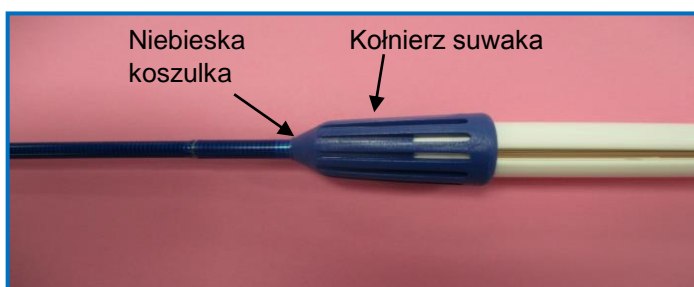
**Rysunek 1b:** system implantacji odnogi dłuższej Anaconda (nienaruszony; z widoczną pozycją niebieskiej koszulki i kołnierza suwaka)

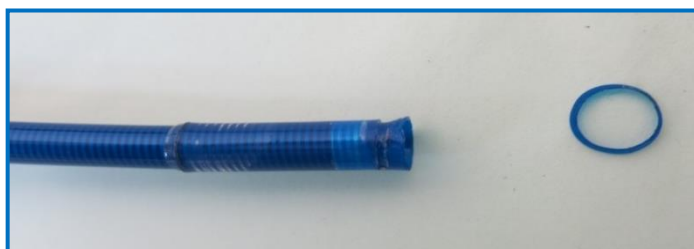
Firma Vascutek Ltd. otrzymała 2 zgłoszenia, według których koszulka systemu implantacji odłączyła się od kołnierza podczas zakładania stentu odnogi biodrowej Anaconda™ z odnogą dłuższą za pomocą systemu implantacji. Nie wpłynęło to na zakładanie stent-graftu. Podstawowa przyczyna tego problemu została zidentyfikowana i naprawiona.

W obydwu przypadkach mały odcinek zwężanej końcówki niebieskiej koszulki odłączył się od kołnierza suwaka podczas wycofywania wyrobu (rysunki 1a, 1b i 1c). Stosowano właściwą procedurę wycofywania opisaną w instrukcji użycia (IFU), a odnogi zostały założone bez incydentów czy urazu u pacjenta.

**Rysunek 1c:** mały odcinek zwężanej końcówki niebieskiej koszulki odłączony od kołnierza suwaka po wycofaniu wyrobu

Firma Vascutek Ltd. nie będzie podejmować żadnych działań terenowych w odniesieniu do produktu, ponieważ ryzyko związane z tym problemem jest oceniane jako pomijalne. Jest to mechaniczna usterka wyrobu, która nie stwarza żadnego fizycznego zagrożenia dla pacjenta. Odsetek zdarzeń związany z tym problemem wynosi 0,1%.

Firma Vascutek Ltd. zaleca, aby w razie wystąpienia takiego zdarzenia podczas zakładania biodrowego stent-graftu Anaconda™ z odnogą dłuższą sprawdzić szczegółowe informacje dotyczące procedury wycofywania zamieszczone w instrukcji użycia systemu protez naczyniowych Anaconda™.

**Sprawdzić, korzystając z aparatury do fluoroskopii, czy stent nie został częściowo pozbawiony koszulki. Jeśli nie doszło do zdjęcia koszulki, wyjąć system implantacji i wprowadzić nowy.**

**Jeśli koszulka zesza częściowo z graftu, należy wykonać następujące czynności w celu całkowitego zdjęcia koszulki:**

1. Wyciągać suwak koszulki, aż jego niebieska końcówka będzie w pełni połączona z uchwytem systemu implantacji.
2. Delikatnie przeciąć koszulkę zewnętrzną po linii centralnej ok. 10 cm od uchwytu.
3. Przyczepić po zestawie szczypczyków po każdej stronie koszulki, unieruchamiając w ten sposób uchwyt systemu implantacji.
4. Ostrożnie wyciągnąć zewnętrzną koszulkę, nadzorując procedurę fluoroskopowo, sprawdzając czy koszulka prawidłowo oddzieliła się bez dotykania naczynia i poza miejscem nacięcia tętnicy, aby nie uszkodzić naczynia natywnego.
5. Koszulkę należy wyciągać, aż jej dystalna końcówka będzie w jednej linii z niebieską końcówką w pełni wyciągniętego suwaka koszulki. W ten sposób można całkowicie zdjąć koszulkę z graftu.
