Pilne powiadomienie dotyczące bezpieczeństwa **Column iC**

Pilne powiadomienie dotyczące bezpieczeństwa (FSN)
Column iC
Ryzyko objęte przez FSN

Nota serwisowa NIM04-2021

N.	NIM004-2021
Data:	3 listopada 2021
Temat:	Weryfikacja lutowania styków
Adresaci:	Dealerzy firmy Villa systemów Moviplan iC, w tym Column iC
Wyposażenie:	Column iC

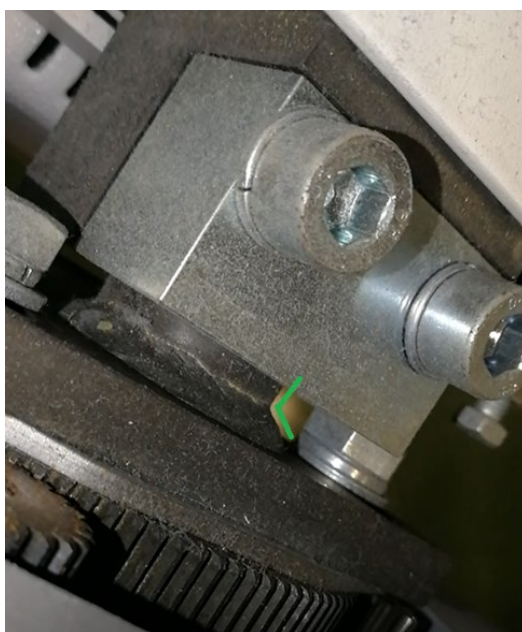
Dla odniesienia, poniżej przedstawiono rodzaj weryfikacji, którą należy przeprowadzić w terenie na zamontowanych urządzeniach, gdzie widoczna jest, bez demontażu lampy rentgenowskiej, różnica pomiędzy prawidłowym spawem, który powinien mieć grubość spoiny około 4 mm, a spawem niezgodnym

W niniejszej notce informujemy, że niektóre rurowe trzony wsporcze montowane w urządzeniach Column iC wyprodukowane w okresie od kwietnia 2014 do marca 2021 mogą mieć niezgodne spawanie ze względu na wymiar grubości spoiny. W przypadku znalezienia tego typu spoiny, konieczna jest wymiana wspornika rury.

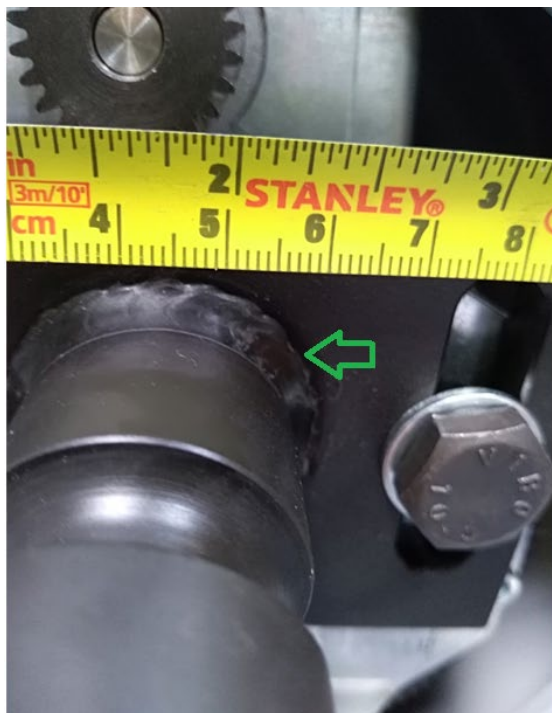
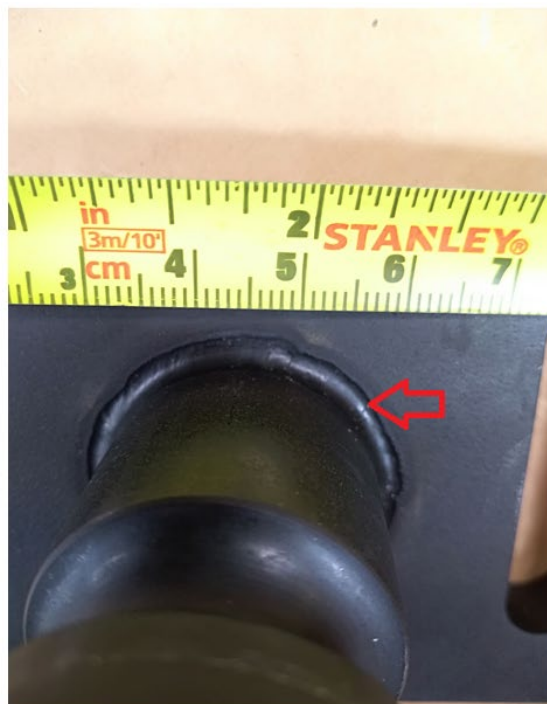
Dla lepszego zrozumienia, poniżej przedstawiamy różnice pomiędzy spawem prawidłowym (zielona strzałka) a spawem niezgodnym (czerwona strzałka).

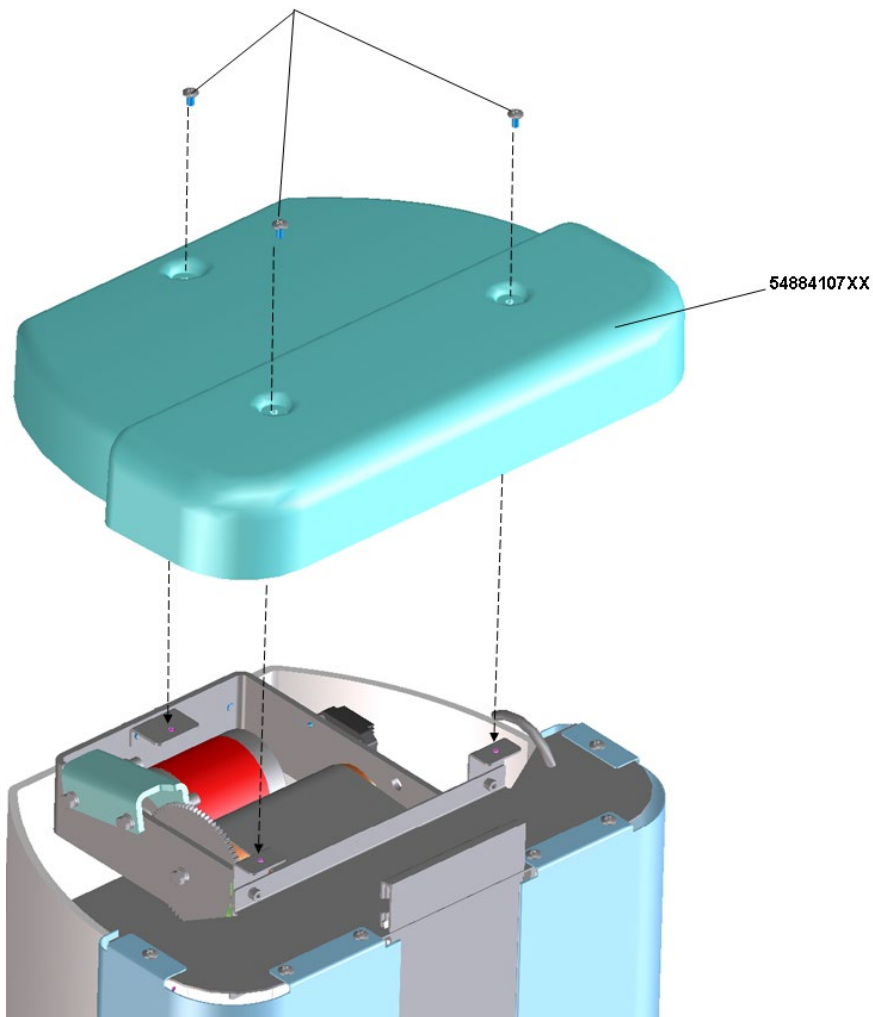
Usunąć plastikową górną pokrywę Column iC,

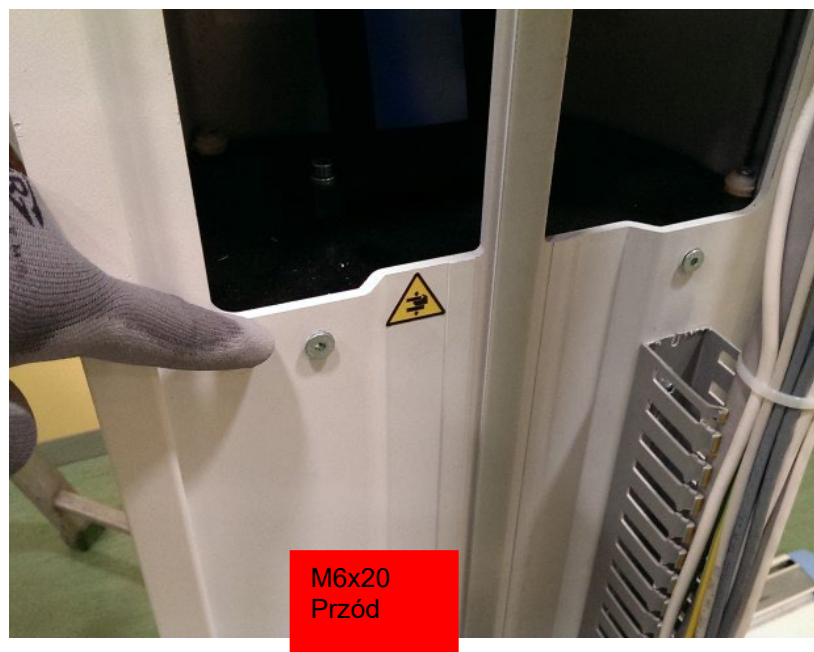
Stare systemy miały śruby mocujące w przedniej części
