**Nr sprawy: FSCA 5488**

**WAŻNE:**  
**PILNA NOTATKA BEZPIECZEŃSTWA dot.**  
**PRODUKTU**  
**ID 32 C (Nr kat. 32200)**  
**Problem z termoformowaniem**

**FSCA 5488 - ID 32 C, nr kat. 32200 – Wada termoformowania**

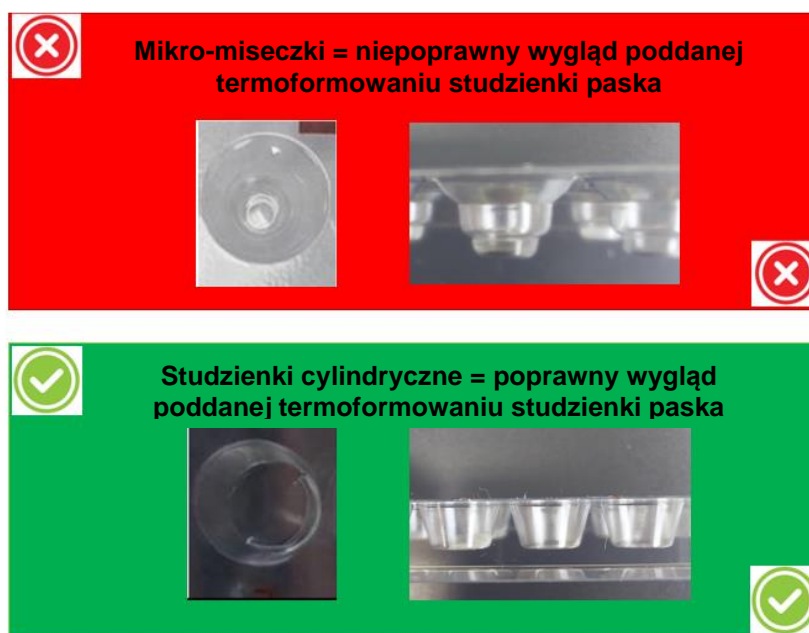
**Wygląd poddanej termoformowaniu studzienki paska:**

W wyniku zgłoszonej reklamacji wykryto defekt termoformowania pasków testu ID 32 C, nr. kat 32200, nr serii 1008781060: zauważono, że kształt zagłębienia w pasku przypomina mikro-miseczkę, a powinien być cylindryczny.

Zdaniem ekspertów z działu R&D firmy bioMérieux defekt może powodować ryzyko błędnej identyfikacji lub opóźnienie w przekazaniu wyników w przypadku braku identyfikacji.

Poniżej przedstawiamy prawidłowy i nieprawidłowy wygląd poddanej termoformowaniu studzienki paska:

Wada termoformowania (kształt mikro-miseczki) w paskach ID 32 C może prowadzić do opóźnień w wydaniu wyników w przypadku braku identyfikacji, a w najgorszym przypadku do uzyskania błędnych wyników (błędna identyfikacja) w przypadku wymienionej powyżej serii pasków ID 32 C.

- Prosimy o przekazanie tej informacji personelowi laboratorium, zachowanie kopii listu w Państwa dokumentacji oraz przekazanie niniejszej wiadomości wszystkim jednostkom w Państwa placówce medycznej, które mogą używać tego produktu, łącznie z tymi, którym ten produkt mógł zostać przekazany.
- **Jeśli studzienki mają cylindryczny kształt, można nadal używać pasków ID 32 C.**
- **Jednak firma bioMérieux prosi o zaprzestanie używania i zutylizowanie pasków ID 32 C z dołkami o kształcie mikro-miseczek.**
- W przypadku testów wykonanych wcześniej przy użyciu pasków ID 32 C, o nr serii 1008781060, prosimy o weryfikację wyników w celu wykrycia wszelkich możliwych nieprawidłowych wyników identyfikacji oraz przeanalizowanie związanego z tym ryzyka i określenie odpowiednich działań, jeśli jest to konieczne.
