PILNE: ZAWIADOMIENIE W SPRAWIE DZIAŁAŃ NAPRAWCZYCH Panewka RimCup

Data: 6 lutego 2013 roku

Opis produktów: METALOWY KOMPONENT RINGLOC RIMCUP 48 mm – powłoka porowata + hydroksyapatytowa
METALOWY KOMPONENT RINGLOC RIMCUP 48 mm – powłoka porowata

Kody produktów: 1045-48
1045-48PPS

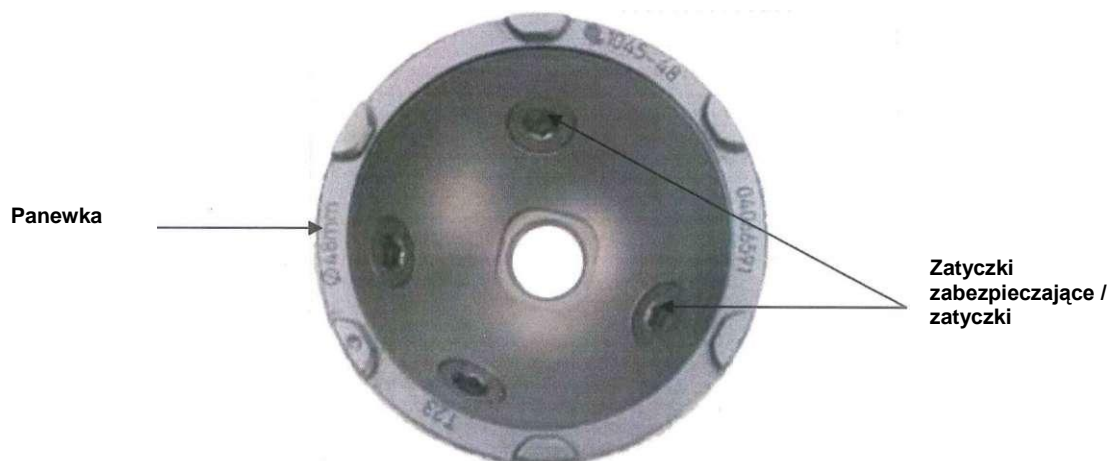
Panewka RimCup przeznaczona jest do zastępowania części panewkowej biodra w połączeniu z wkładką. Panewki bezcementowe stykają się bezpośrednio z panewką kości; w nich umieszcza się wkładkę, która od wewnątrz styka się z głową protezy kości udowej. Panewki RimCup należy implantować wraz z wkładkami Ringloc. Panewka RimCup zawiera na swojej powierzchni 4 otwory, w których umieszcza się samogwintujące śruby gąbczaste. Otwory zabezpieczane są montowanymi fabrycznie i gwintowanymi tytanowymi zatyczkami. Patrz rysunek poniżej.

Firma Biomet Spain Orthopaedics S.L. zainicjowała te pilne działania naprawcze związane z bezpieczeństwem sprzętu medycznego wskutek zbadania kilku zgłoszonych reklamacji. Potwierdzono, że w kilku przypadkach zatyczki zabezpieczające nieznacznie wystają nad powierzchnię panewki, a przez to wkład nie mieści się w sposób prawidłowy w panewce.

Wniosek z badania jest taki, że w kilku przypadkach otwory w produktach objętych niniejszym działaniem naprawczym nie są zgodne ze specyfikacją projektową, co sprawia, że niemożliwe jest ustawienie zatyczek zabezpieczających we właściwej pozycji.

- usunięcia zatyczek zabezpieczających i zastąpienia ich śrubami;
- zastąpienia panewki inną panewką o tym samym kodzie produktu lub o większym rozmiarze (co wymaga dodatkowego rozwiercania).

- 1) By pomóc nam w naszych działaniach, prosimy o niezwłoczne zaprzestanie używania jakiegokolwiek produktu wymienionego w Załączniku I.
- 2) Zlokalizować wszystkie produkty o kodach produktu i numerach serii wymienionych w Załączniku I usunąć je tak szybko, jak to tylko możliwe z Państwa magazynu. Prosimy umieścić wadliwe produkty w strefie produktów oczekujących na zwrot do firmy Biomet lub do Państwa lokalnego dystrybutora.
