PILNE OSTRZEŻENIE

Edwards Lifesciences LLC
System wprowadzający Ascendra 2 – zespół introduktora
Numery modeli 9320AS23 i 9320AS26
Ref: AT-GEN-0000039

10 styczeń 2011

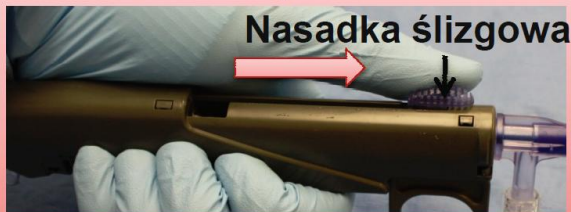
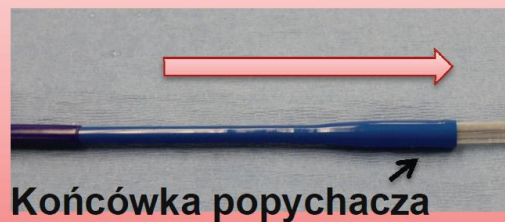
- Przesuń nasadkę ślizgową dystalnie i zablokuj ją tak, aby koniec popychacza uniemożliwił zagananie balonu.

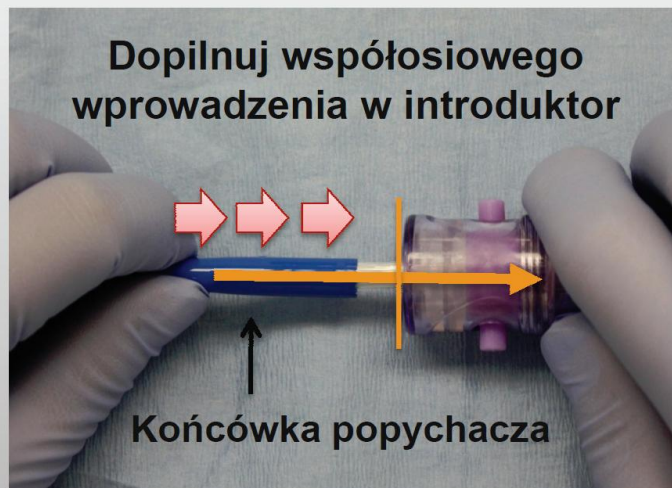
- Wsuń system wprowadzający w introduktor, aż introduktor znajdzie się całkiem proksymalnie.

Trzymaj system wprowadzający przy końcówce popychacza, jednocześnie zachowując współosiowość powoli wsuwaj system w introduktor, wykonując krótkie ruchy.

Systemu wprowadzającego nie wolno wprowadzać w introduktor pod kątem.

1. Podczas wprowadzania systemu wprowadzającego Ascendra 2 w proksymalny koniec introduktora, upewnij się, że system wprowadzający znajduje się współosiowo w introduktorze. Systemu wprowadzającego nie wolno wprowadzać w introduktor pod kątem.

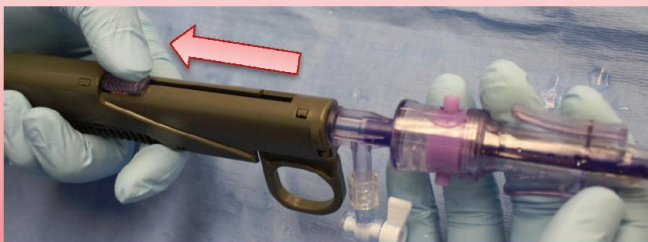
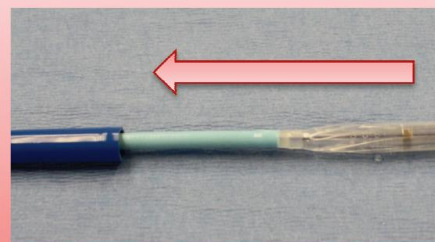
- Wciągnij nasadkę ślizgową proksymalnie i zablokuj tak, aby końcówka popychacza wróciła w położenie spakowane.

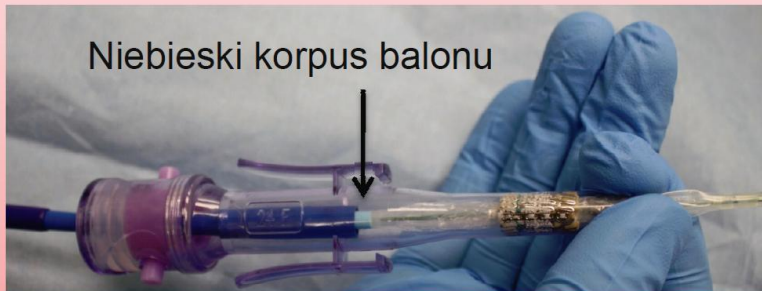
- Wciągnij nasadkę ślizgową proksymalnie względem brzegu niebieskiego korpusu balonu tak, aby końcówka popychacza osiadła poza balonem.

Wciągając końcówkę popychacza utrzymuj położenie introduktora i THV na systemie wprowadzającym, w tym celu trzymając jednocześnie końcówkę introduktora i system wprowadzający.

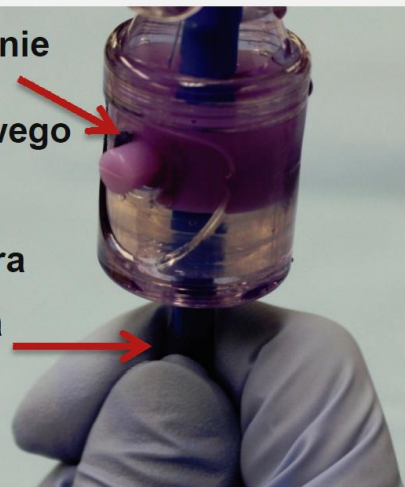
- Przepłucz układ przez dystalną nasadkę, jednocześnie wywierając nacisk dokładnie wokół zewnętrznej powłoki koszulki, aby przepchnąć sterylną sól fizjologiczną przez popychacz do introduktora.

Jeżeli płyn wycieka z zaworów przyciskowych, naciśnij je kilkakrotnie aby ponownie ustawić uszczelnienie zaworów względem introduktora i ponownie wykonaj płukanie, postępując jak opisano powyżej.

Uszczelnienie zaworu przyciskowego ustawione względem introduktora

Zewnętrzna powłoka koszulki

- Postępując zgodnie z instrukcją obsługi, przepłucz introduktor od strony dystalnej końcówki systemu wprowadzającego. Jeżeli zawory grzybkowe introduktora częściowo się wysunęły, można ujrzeć płyn wypływający wokół jednego lub obu zaworów grzybkowych. Jeżeli to nastąpi, naciśnij kilkakrotnie oba zawory grzybkowe aby wpasować uszczelnienie i następnie ponownie przeprowadź procedurę płukania zgodnie z instrukcją obsługi.
