**Pilne działania naprawcze związane z bezpieczeństwem sprzętu medycznego**

Nazwa produktu	Nr referencyjny	Partia
Cement kostny V Biomet	3005550011	039CAJ0408

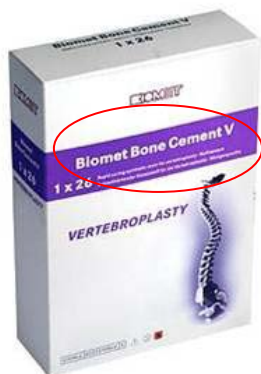
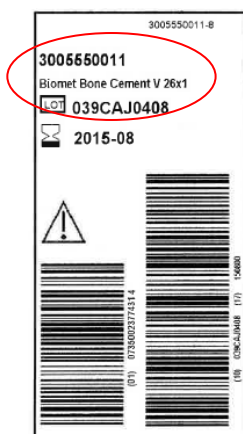
Prawidłowa etykieta

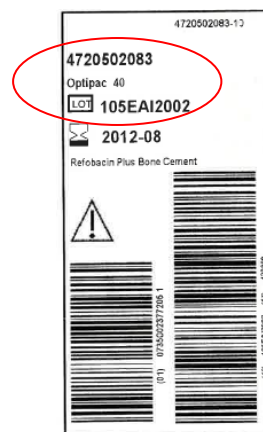
Wskutek przeprowadzonego badania wykryto, że niektóre części partii wyszczególnionych powyżej mogą posiadać na poszczególnych jednostkowych nieprawidłową etykietę, która nie pasuje do produktu Cement kostny V Biomet, lecz do produktu Cement kostny Optipac 40 Refobacin Plus o numerze referencyjnym 4720502083 i partii 105EAI2002 (patrz etykiety poniżej). Etykiety dla pacjentów wewnątrz opakowania są prawidłowe. Niewłaściwa etykieta jest łatwa do wykrycia, gdyż nazwa produktu na etykiecie różni się od tej wskazanej na opakowaniu.

Nieprawidłowa etykieta

- 1) By pomóc nam w naszych działaniach, prosimy o niezwłoczne zaprzestanie używania jakiegokolwiek produktu, które zostanie zidentyfikowane jako nieprawidłowo oznaczony.

- 2) Zlokalizować wszystkie nieprawidłowo oznakowane produkty i usunąć je tak szybko, jak to tylko możliwe z Państwa magazynu. Prosimy o umieszczenie uszkodzonych produktów w strefie produktów oczekujących na zwrot do firmy Biomet lub do Państwa lokalnego dystrybutora. Produkty, które zostaną potwierdzone, jako właściwie oznakowane, można używać bezpiecznie.
