PILNA INFORMACJA DOTYCZĄCA BEZPIECZEŃSTWA: Korekta

Data wydania: 7 maja 2024

Odniesienie: C-2024-03

Urządzenia, których dotyczy problem: Real Intelligence CORI

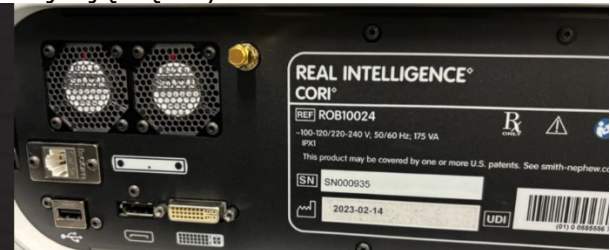
<input type="checkbox"/> Tak	W naszej organizacji/zakładzie mamy problem z urządzeniami. Należy wypełnić część 4 numerem materiału i numerem seryjnym związanym z wyrobami, które mają zostać poprawione. Numery seryjne znajdują się z tyłu konsoli.
