## PILNE zawiadomienie dotyczące bezpieczeństwa

Zaciski przyłączeniowe w głównej skrzynce rozdzielczej (g-MDU) systemów Multiva 1.5T mogą osiągnąć wysoką temperaturę

24 czerwca 2024 r.

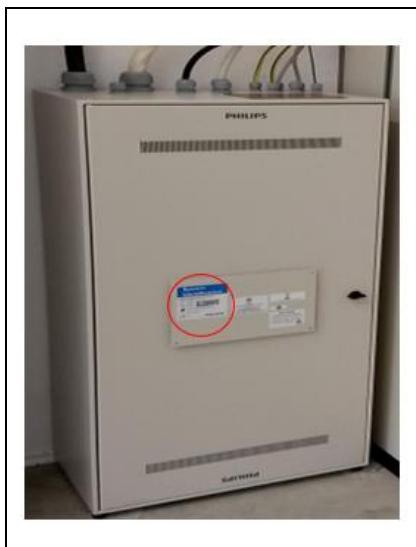
### Ilustracja 3. Umieszczenie etykiety

- Wejść do pomieszczenia technicznego.
- Zlokalizować skrzynkę rozdzielczą (gMDU).
- Etykieta znajduje się na przednich drzwiczkach skrzynki gMDU (patrz Ilustracja 3).
