Abbott

WAŻNA NOTATKA BEZPIECZEŃSTWA

Silnik Systemu Wspomagania Krążenia CentriMag™ do Stosowania
w Przypadkach Nagłych, Model: 201-10002
Kompatybilny z Pompą CentriMag™ i Pompą PediVas™

5 września 2018 r.

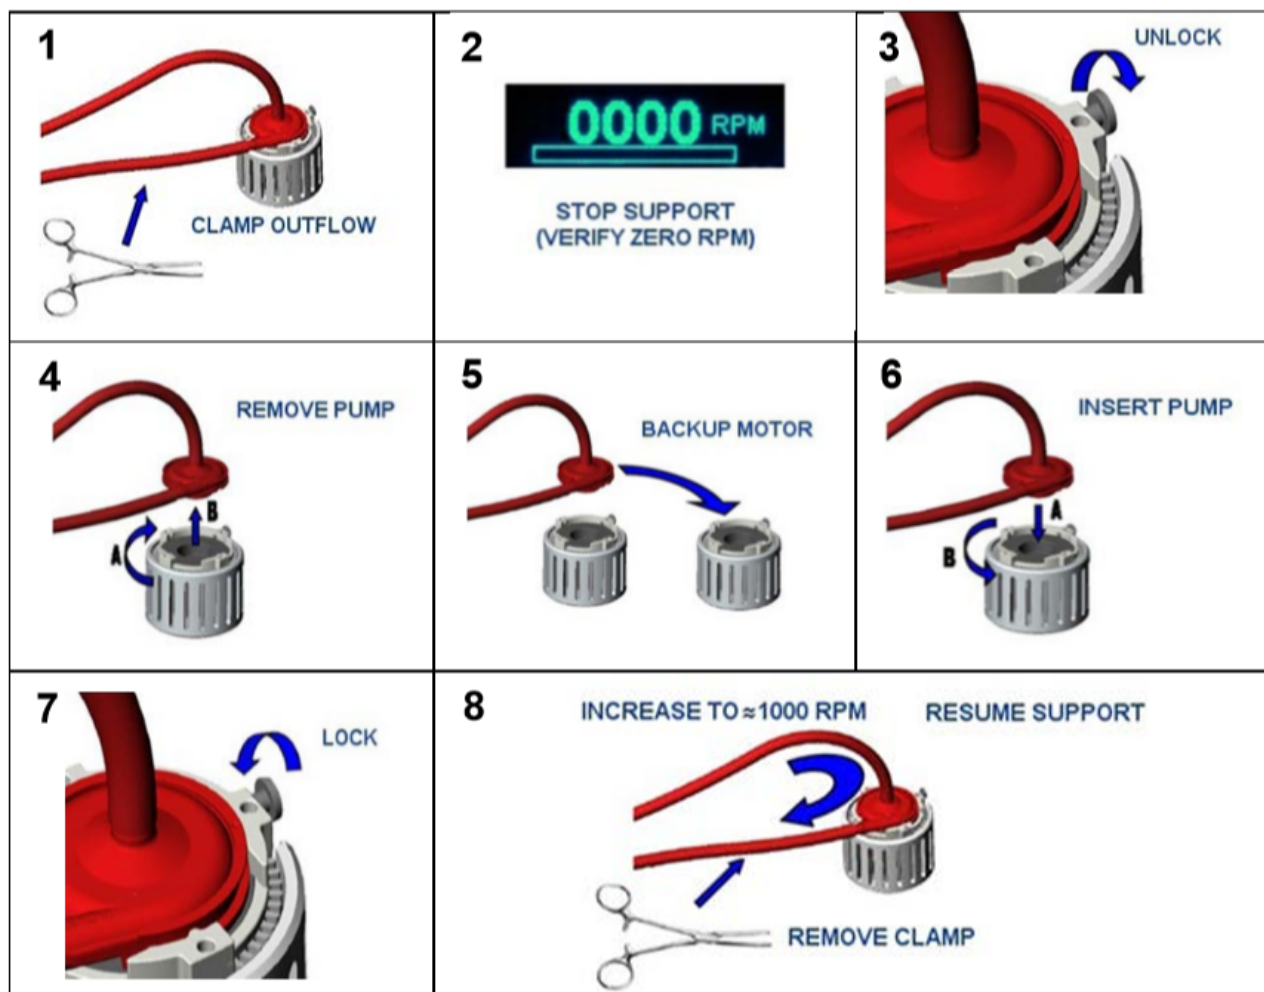
Załącznik 2: Instrukcje dotyczące wymiany istniejącej pompy krwi

- Ilustracja graficzna obchodzenia się z kablem w stosownej Instrukcji Obsługi Systemu Wspomagania Krążenia CentriMag, przedstawiająca właściwe kroki w zakresie przenoszenia pompy pomiędzy systemem podstawowym a zapasowym.

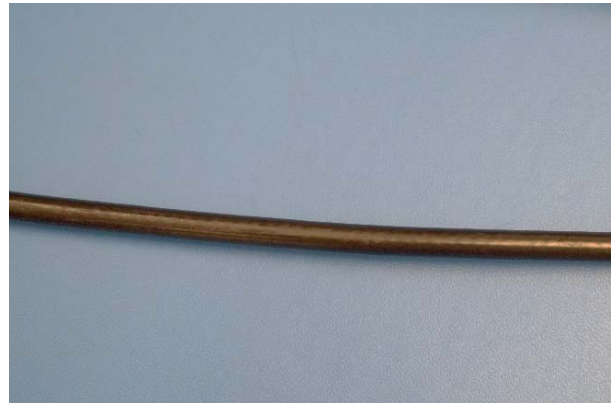
Rycina 6: Nieuszkodzony i nienaruszony kabel Silnika
