Pilna notatka bezpieczeństwa Korekta produktu

Data wydania 16 września 2019 r.

Firma Abbott zidentyfikowała potencjalny problem dotyczący prawidłowego działania czujnika poziomu roztworu roboczego Alinity ci-series Level Sensor, Bulk Solution (nr kat. 04S68-02). Szczegółowy opis problemu wraz z jego ewentualnymi konsekwencjami podano poniżej.

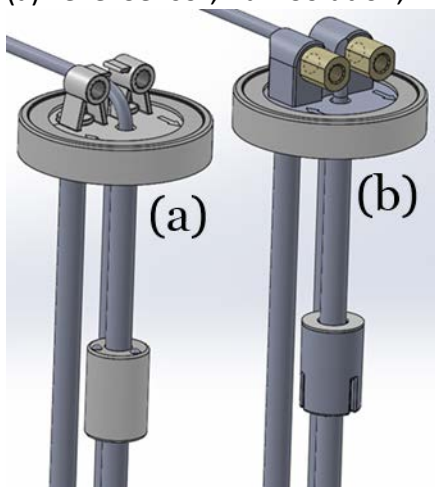
Rycina 3. Identyfikacja czujnika poziomu roztworu roboczego Level Sensor, Bulk Solution (nr kat. 04S68-02 oraz 04S68-03)

(a) Level Sensor, Bulk Solution, nr kat. 04S68-02, (b) Level Sensor, Bulk Solution, nr kat. 04S68-03

Firma Abbott przeprojektowała czujnik poziomu roztworu roboczego Level Sensor, Bulk Solution (nr kat. 04S68-02) w celu poprawienia jego trwałości. Nowy czujnik Level Sensor, Bulk Solution (nr kat. 04S68-03) będzie dostępny począwszy od czwartego kwartału 2019 roku. Analizator może być w dalszym ciągu obsługiwany z zastosowaniem dotychczasowego czujnika o nr kat. 04S68-02 do czasu otrzymania części zamiennych o nr kat. 04S68-03, pod warunkiem stosowania zalecanych kroków podanych w niniejszym piśmie. Po udostępnieniu nowego czujnika poziomu roztworu roboczego Level Sensor, Bulk Solution (nr kat. 04S68-03) firma Abbott zaleca, aby wymienić dotychczasowy czujnik o nr kat. 04S68-02 we wszystkich miejscach w analizatorach Alinity c oraz Alinity i.
