Pilne informacje dotyczące bezpieczeństwa

DS-18-01

Sztucznych komór serca EXCOR®

Data: 28.05.2018

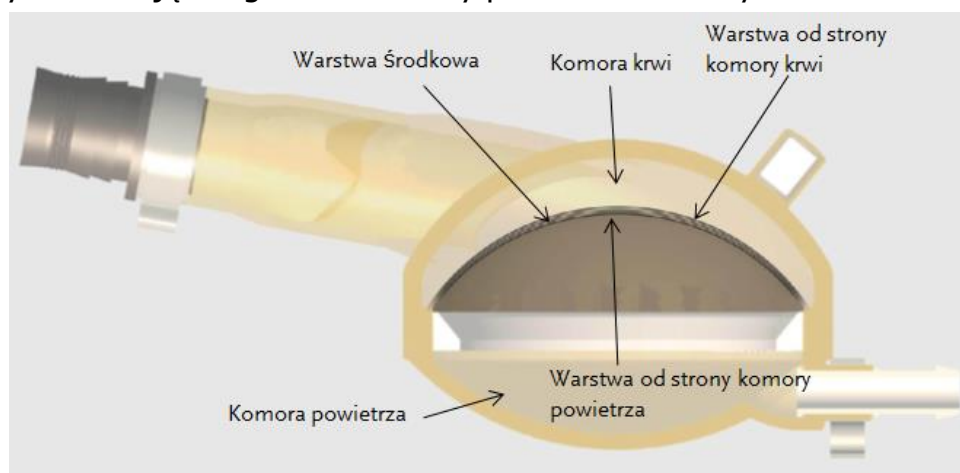
Zwrócono uwagę firmy Berlin Heart na coraz częściej występujące wady jednej lub kilku membran obecnych w sztucznych komorach serca EXCOR Pediatric. Sztuczna komora serca EXCOR została wyposażona w trójwarstwową membranę, która oddziela komorę powietrza od komory krwi, aby zapobiegać powstawaniu urazów u pacjenta. Membrana składa się z warstwy przylegającej do komory powietrza, warstwy środkowej i warstwy przylegającej do komory krwi (patrz Ilustracja 1). W przypadku uszkodzenia jednej z trzech warstw pozostałe dwie warstwy zachowują integralność komory powietrza i komory krwi.

Ilustracja 1: Rysunek schematyczny sztucznej komory serca EXCOR
