Pilna notatka bezpieczeństwa

Lipiec 2022 r.

Temat: Notatka bezpieczeństwa — dalsze używanie starszego modelu oprogramowania 2868 w programatorach ZOOM™, model 3120, do obsługi przeczłonnych urządzeń CRT-D i ICD do czasu rozwiązania problemów z dostępnością nowszych programatorów¹. Załącznik A zawiera numery GTIN produktów, których dotyczy notatka (numer akcji serwisowej firmy Boston Scientific: 92822246-FA)

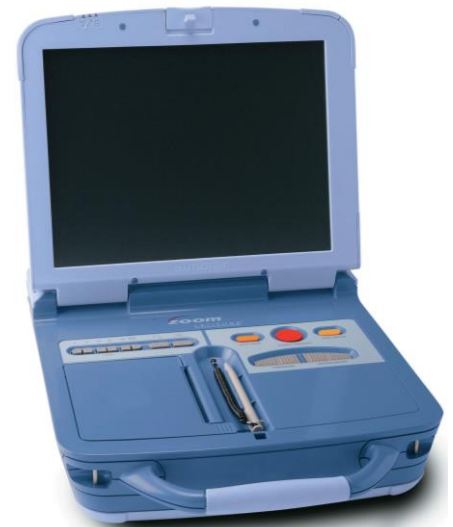
Ilustracja 1. Programator ZOOM, model 3120

- Oprogramowanie 2868 w programatorach ZOOM 3120 zostało odinstalowane lub jest zdezaktualizowane, dlatego użytkownicy mogą napotkać nieoczekiwane zachowania przy próbie komunikacji z defibrylatorami przeczłonnyymi,² w tym potencjalnie brak możliwości pobrania danych lub wyświetlanie nieprawidłowych parametrów / niewyświetlanie niektórych parametrów.³

- Opracowano aktualizację oprogramowania, w celu wyeliminowania niektórych zakłóceń w zachowaniu, związanych z dalszym używaniem oprogramowania 2868 w programatorach ZOOM 3120. Boston Scientific udostępni to oprogramowanie, gdy zostanie lokalnie dopuszczone do obrotu.

- Ryzyko związane z niewystarczającym zaopatrzeniem w programatory przeważa nad ryzykiem związanym z tymi nieoczekiwanymi zachowaniami, dlatego Boston Scientific zaleca dalsze używanie programatorów ZOOM 3120 do obsługi defibrylatorów przeczłonnych do czasu, aż w Państwa lokalizacji będzie dostępna wystarczająca liczba nowszych programatorów.
