Wrzesień 2014 r.

### **Podsumowanie**

Ten list stanowi zaktualizowaną wersję informacji dla lekarzy z sierpnia 2013 r., które dotyczyły niektórych wszczepialnych kardiowerterów-defibrylatorów (ICD) COGNIS™ CRT-Ds i TELIGEN™, w których występuje częstsze zbyt wczesne wyczerpanie baterii z powodu nieodpowiedniego działania kondensatora niskiego napięcia. Po kolejnym roku doświadczeń klinicznych i analiz określiliśmy drugi zestaw urządzeń, w których może dochodzić do obniżenia wydajności kondensatora niskiego napięcia w tempie podobnym do występującego w urządzeniach określonych w nocie z sierpnia 2013 r.

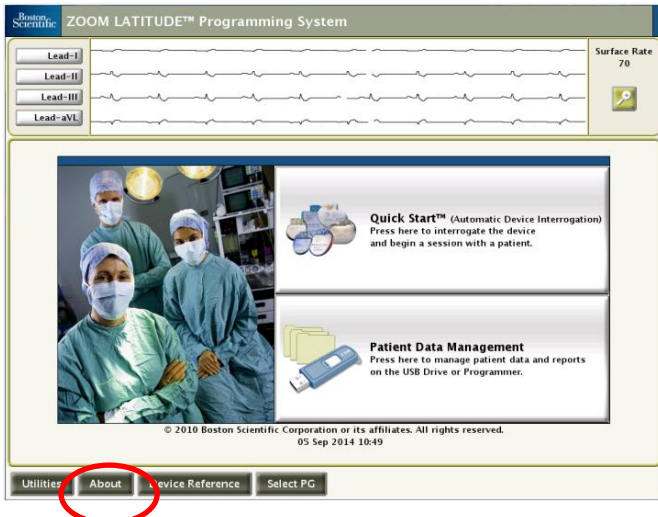
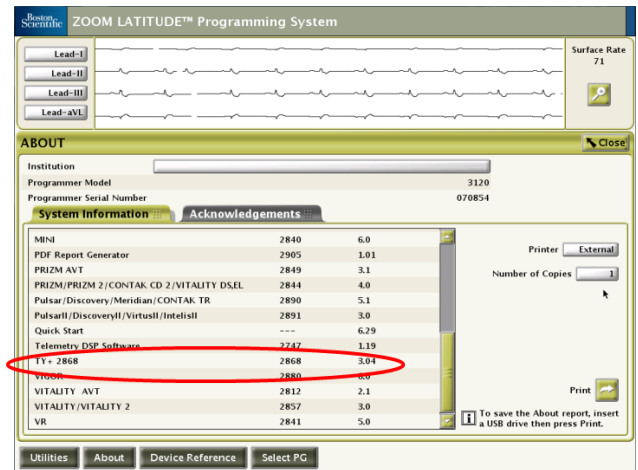
Jak określić, czy oprogramowanie programatora modelu 3120 zostało zaktualizowane do nowej wersji?

- Na ekranie About (Informacje) w części System Information (Informacje o systemie) należy poszukać tekstu Model 2868, version 3.04

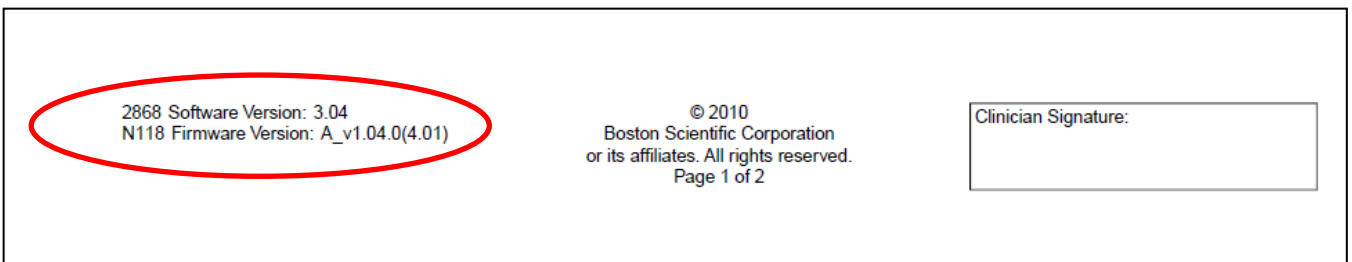
Jak określić, czy z urządzenia pacjenta pobrano dane za pomocą nowej wersji oprogramowania?

- W przypadku raportów w formacie PDF wydrukowanych na zewnętrznej drukarce wersja oprogramowania programatora jest podana na dole każdej strony.
- W przypadku raportów wydrukowanych na drukarce programatora wersja oprogramowania programatora jest podana na dole ostatniej strony
