## PILNE zawiadomienie dotyczące bezpieczeństwa

Systemy Allura Xper, Allura Centron i Azurion firmy Philips  
Potencjalna utrata funkcji obrazowania wynikająca z braku możliwości włączenia lub przerywanej emisji promieniowania RTG przy użyciu przewodowego przełącznika nożnego.

16 listopada 2023 r.

**Dotyczy: 2023-IGT-BST-004:** systemy Allura Xper, Allura Centron i Azurion

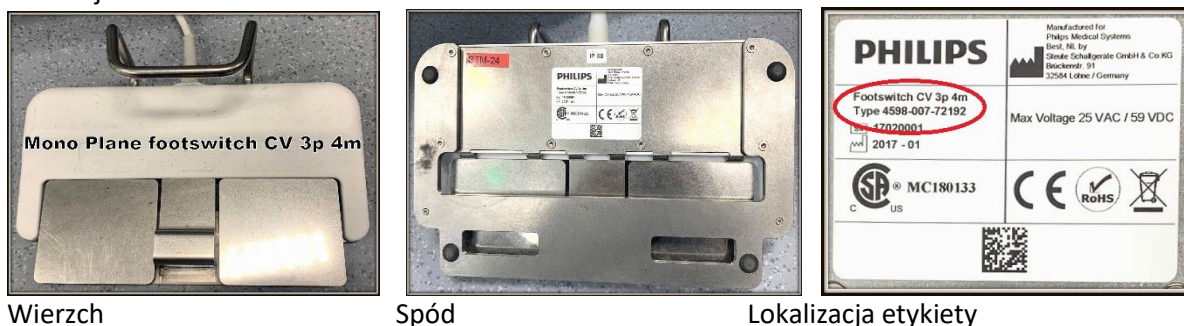
Ilustracja 1.

Numer oraz nazwa modelu podana jest na etykiecie umieszczonej na spodzie przewodowego przełącznika nożnego, jak pokazano na ilustracji 1.
