PILNE – Informacje dotyczące bezpieczeństwa Centrala monitorująca IntelliVue iX (PIIC) firmy Philips

Alarmy SpO2 i/lub nieinwazyjnego pomiaru ciśnienia krwi (NBP) mogą zostać wyłączone bez wizualnej sygnalizacji dla użytkownika

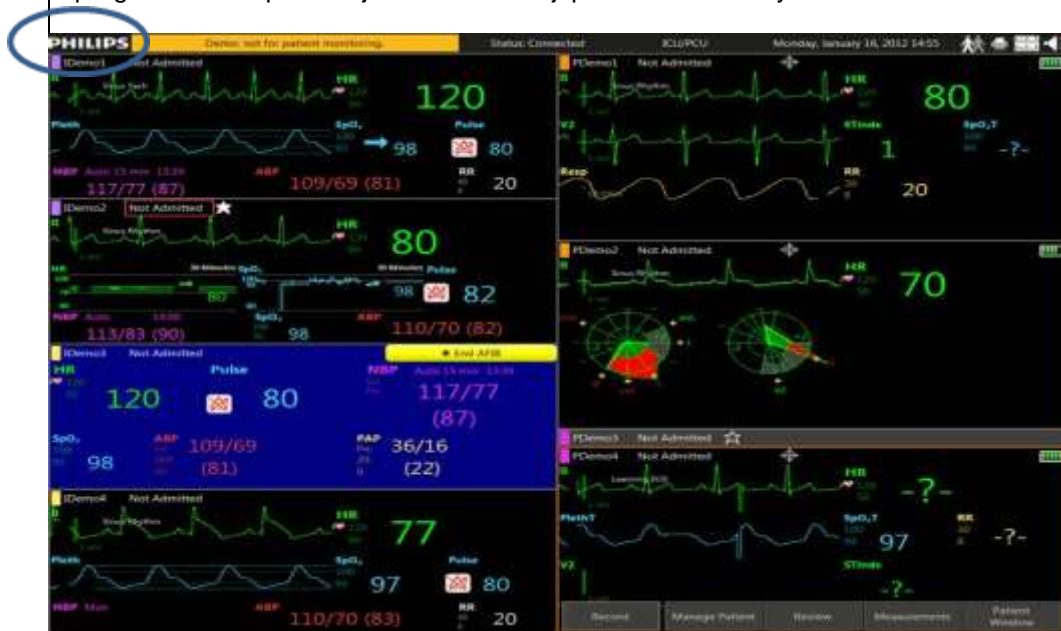
Rysunek 1 – lokalizacja znaku wodnego z nazwą Philips

Centrala monitorująca PIIC iX w wersji A.XX: w celu sprawdzenia wersji należy kliknąć znak wodny z nazwą Philips na ekranie nadzoru centrali monitorującej PIIC iX. Patrz rysunek 1. Wyświetlił się ekran pomocy produktu. W nazwie wersji oprogramowania podana jest nazwa wersji produktu. Patrz rysunek 2.
