Welch Allyn, Inc. 4341 State Street Road Skaneateles Falls, NY 13153 USA	PILNE: Powiadomienie dotyczące bezpieczeństwa	2021-07-001-MKE-005
---	--	---------------------

Elektrokardiograf do EKG spoczynkowego ELI@280 – niezgodność pacjentów / aktualizacja oprogramowania

Identyfikator FSCA: 2021-07-001-MKE-005

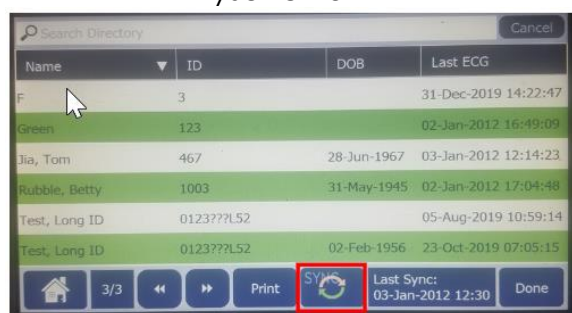
Rysunek 5

Jeżeli zapis EKG pacjenta został przywołany z bazy danych pacjentów w celu edycji danych identyfikacyjnych pacjenta, po edycji danych i wyświetleniu się ekranu jak na rysunku 4 nie należy wciskać przycisków TRANSMIT, ERASE ani ID. Zamiast tego należy wcisnąć przycisk BACK (WSTECZ), co prowadzi do ZAPISU zmian w pamięci i wyświetlenia się ekranu DIRECTORY (ekran bazy danych, rysunek 5). Kolejne edycje danych identyfikacyjnych pacjenta powinny być dokonywane w tym przepływie pracy, aby zapobiec pojawianiu się opisanego problemu. Aby następnie dokonać transmisji zapisu do skonfigurowanej lokalizacji, należy wcisnąć przycisk SYNC.

Użytkownik powinien ustalić, czy ma któreś z urządzeń, których dotyczy problem, a następnie zalogować się na stronę https://www.hillrom.com/eli280update2_3_1. Należy wpisać swój numer CID (z formularza odpowiedzi FSN), aby pobrać oprogramowanie. Po zainstalowaniu oprogramowania na wszystkich urządzeniach,
