**PILNA INFORMACJA DOTYCZĄCA BEZPIECZEŃSTWA, SYSTEM  
BADANIA AKTYWNOŚCI TARCZYCY CAPTUS 4000E****WYMAGANE DZIAŁANIE****Numery seryjne systemu Captus 4000e od 940001 do 940547****Zakres dat: od sierpnia 2015 r. do kwietnia 2019 r****Zaktualizowano 1 kwietnia 2024 r. – dodano ryzyko awarii płytki  
mocującej**

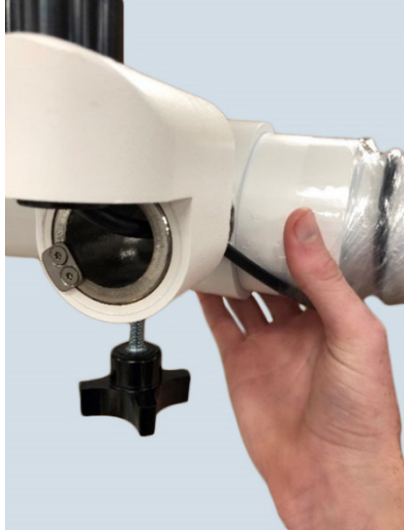
Rysunek 11: Pozycjonowanie podpory

4. Następnie należy sprawdzić, czy płytki mocująca jest luźna i czy może się poruszać. Jedną ręką chwycić kolimator, jak pokazano na rysunku 11, a drugą ręką delikatnie spróbować przesunąć płytkę mocującą sworznia w trybach wskazanych na rysunkach 12 i 13 poniżej.

- 4.1. W razie wątpliwości co do możliwości podtrzymania kolimatora jedną ręką należy poprosić o pomoc inną osobę. Płytki mocująca odpowiednio zamocowanego kolimatora powinna być dobrze dopasowana i nie powinna się poruszać po delikatnym popchnięciu jednym palcem. Nie podejmować prób przesuwania płytki na siłę ani używania narzędzi, aby ją przesunąć. **Uwaga: jeśli płytki jest luźna i porusza się pod delikatnym naciskiem, należy natychmiast wycofać urządzenie z użytku i skontaktować się z działem pomocy technicznej firmy Capintec.**
