Notatka bezpieczeństwa

Numer wyrobu	Nazwa wyrobu
11010042	RF aparat elektrochirurgiczny do artroskopii

Identyfikator FSCA (1/FSCA/2018)

Aktualizacja oprogramowania

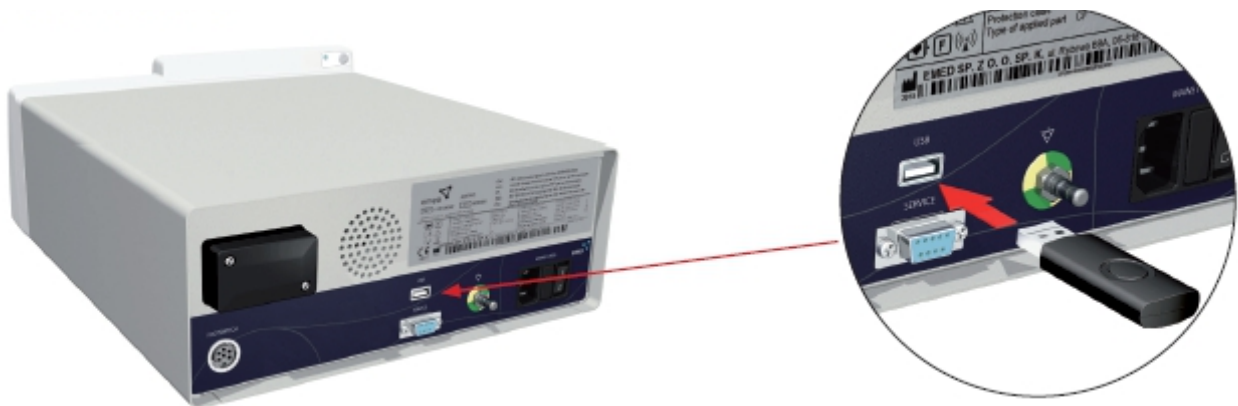
Proszę umieścić pamięć USB w gnieździe USB znajdującym się z tyłu urządzenia (W przypadku gdy aparat nie wykryje podłączonej pamięci USB należy użyć innej pamięci USB, włączyć ponownie urządzenie i podłączyć pamięć do gniazda USB z tyłu aparatu).

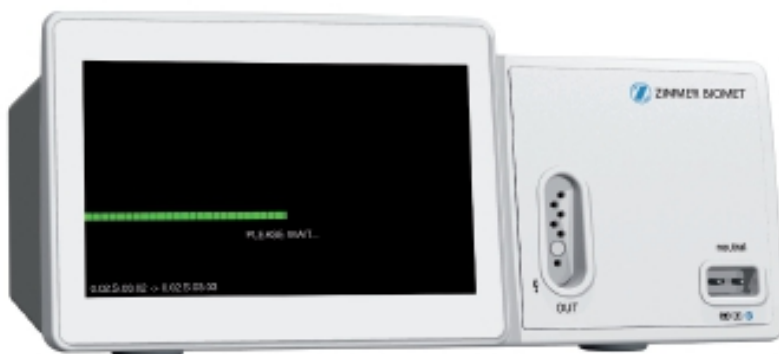
Aktualizacja oprogramowania rozpocznie się automatycznie po kilku sekundach i potrwa kilka minut. Podczas aktualizacji na ekranie urządzenia wyświetlany jest zielony pasek postępu. Należy zaczekać do zakończenia procesu aktualizacji oprogramowania.

Gdy proces aktualizacji jest zakończony, aparat wyświetli na ekranie następujący komunikat: **„UPDATE SUCCESS, REMOVE USB MEMORY AND RESTART DEVICE”**
Należy usunąć pamięć z gniazda USB i zrestartować urządzenie.

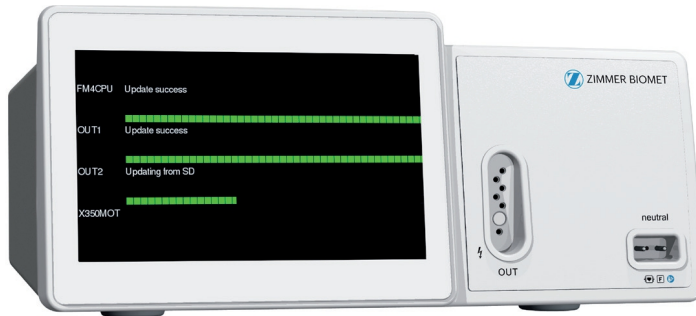
Po restarcie urządzenia pojawi się ekran wyświetlający status procesów aktualizacji poszczególnych modułów. Proszę zaczekać do końca procesów.

Gdy zakończy się proces aktualizacji oprogramowania, aparat wyświetli ekran z interfejsem użytkownika. Urządzenie jest zaktualizowane i gotowe do pracy.
