Pilny komunikat dotyczący bezpieczeństwa**Wszczepialny system do monitorowania rytmu serca™ Reveal LINQ z TruRhythm™**

Detekcja bradykardii i pauzy wyłączona po częściowym resecie elektrycznym

Dostępna aktualizacja oprogramowania

Nr referencyjny Medtronic: FA978 Faza II

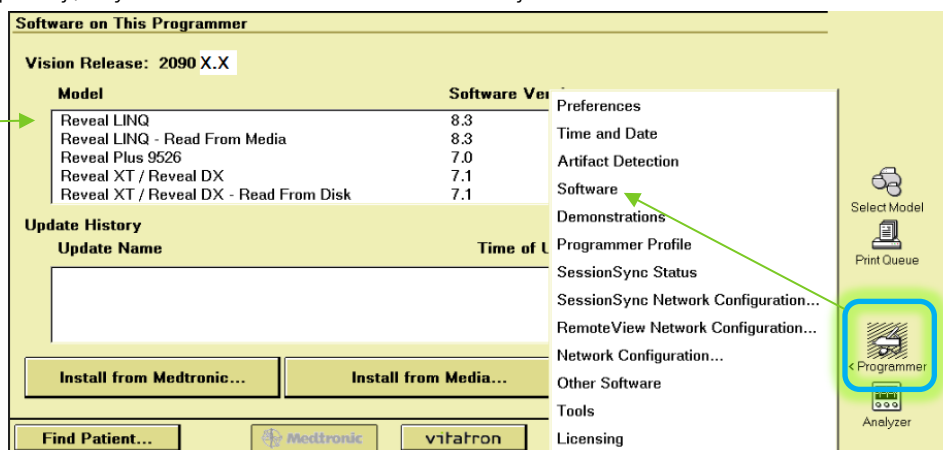
Jak sprawdzić, czy programator model 2090 lub Encore został już zainstalowany z uaktualnionym oprogramowaniem (SW026 v8.3)?

Na ekranie *Find Patient* (Znajdź pacjenta) dotknij ikony programatora, wybierz "Software" (Oprogramowanie) i przewiń listę zainstalowanych aplikacji, aby znaleźć Reveal LINQ Software Wersja 8.3.
