PILNE – Korekta dotycząca urządzenia medycznego

Monitory Efficia CM firmy Philips Nowa wersja oprogramowania do zarządzania akumulatorami

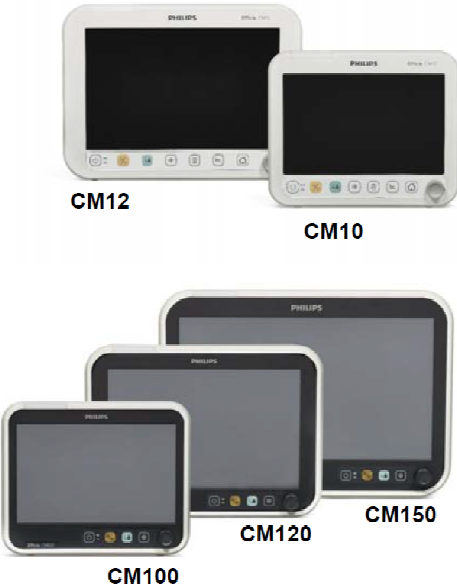
<p>ROZPOZNAWANIE PRODUKTÓW</p>	<p>Użytkownik może określić, czy problem dotyczy posiadanego urządzenia, sprawdzając numer produktu i wersję oprogramowania. W tym celu należy:</p> <ol style="list-style-type: none"> odnaleźć i sprawdzić numer produktu monitora Efficia CM, który znajduje się na stronie tytułowej <i>Instrukcji obsługi</i> lub na umieszczonej z tyłu etykiecie monitora, oraz odnaleźć i sprawdzić wersję oprogramowania w monitorze, wybierając menu System -> Software Version (System -> Wersja oprogramowania). <div style="text-align: center;">

<p>The image shows four different models of Philips Efficia CM monitors. At the top left is the CM12, a small square monitor. To its right is the CM10, a slightly larger square monitor. Below these are three larger monitors: the CM100 (smallest of the three), the CM120 (medium size), and the CM150 (largest size). All monitors have a black screen and a white bezel with a control panel at the bottom.</p> </div>
