FSN 88200485_486 4 listopada 2014 r.

PILNE – Informacje dotyczące bezpieczeństwa **Aparat BrightView XCT**

Zakłócenie skanowania na etapie TK mogące skutkować koniecznością powtórzenia procedury skanowania i niezamierzoną ekspozycją pacjenta na promieniowanie

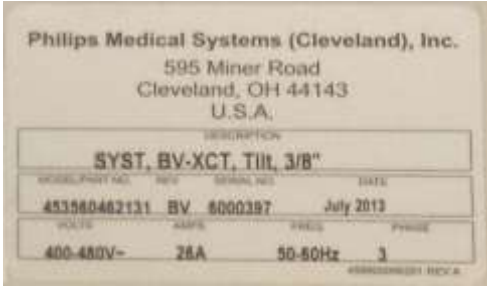
<p>ROZPOZNAWANIE PRODUKTÓW</p>	<p>Wymagane informacje zawiera etykieta aparatu znajdująca się u dołu po prawej stronie w tylnej części obudowy gantry. W polu „Description” (Opis) podane są informacje pozwalające na identyfikację aparatu (więcej informacji zawiera przykładowa etykieta przedstawiona poniżej):</p> <div style="text-align: center;">

</div> <p style="text-align: center;">Przykładowa etykieta</p> <p style="text-align: right;">← Pole „Description” (Opis)</p> <ul style="list-style-type: none"> • <u>Aparat BrightView X zmodernizowany do aparatu BrightView XCT:</u> W przypadku zmodernizowania aparatu BrightView X do aparatu BrightView XCT u dołu po prawej stronie w tylnej części obudowy gantry umieszcza się tabliczkę z informacją o tym, że w systemie zainstalowano zestaw modernizacyjny „BrightView X to BrightView XCT”. Odpowiednie informacje zawiera tabliczka umieszczana na aparacie podczas instalacji zestawu modernizacyjnego. <div style="text-align: center;">

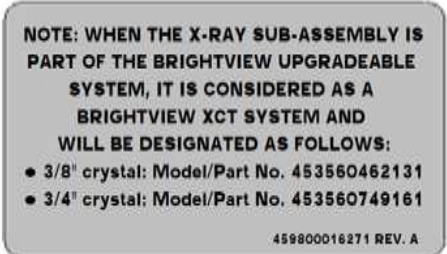
</div> <p style="text-align: center;">Modernizacja aparatu BrightView X do aparatu BrightView XCT Przykładowa tabliczka</p>
