**PILNA NOTATKA BEZPIECZEŃSTWA**  
Płytką puszczelowa Physica TT

**Nazwa produktu:** Płytką puszczelowa Physica TT  
**Numer FSCA:** 07/2023  
**Rodzaj działania:** Dobrowolna notatka bezpieczeństwa dotycząca wyrobu medycznego  
**Data:** 22 grudnia 2023 r.

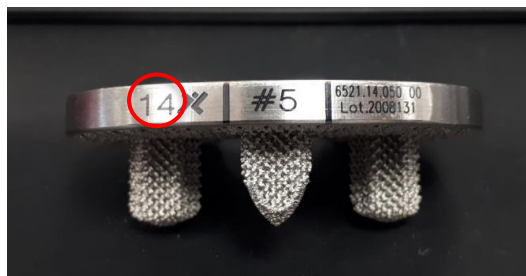
W ramach oceny wewnętrznej niezgodności stwierdzono, że oceniane produkty zawierają niezamierzone oznaczenie oprócz oczekiwanego oznaczenia prawidłowo umieszczonego na wyrobach. Niezamierzone oznaczenie stanowi numer seryjny, który nie powinien być umieszczany na gotowych wyrobach (Rycina 1). ). Niezamierzone oznaczenie ma postać liczby z zakresu od 1 do 20.

Rycina 1 – Przykładowe niezamierzone oznaczenie zakreślone na czerwono

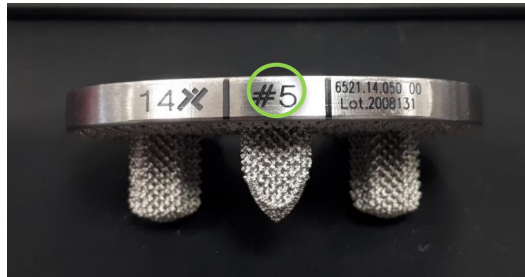
Ponieważ niezamierzone oznaczenie może zostać błędnie zinterpretowane jako rozmiar implantu, aby uniknąć potencjalnego błędu podczas identyfikacji przez personel chirurgiczny, Spółka wystosowała niniejszą notatkę bezpieczeństwa do wszystkich użytkowników wyrobów. Celem niniejszej notatki jest poinformowanie, że rozmiar implantu jest wskazywany wyłącznie przez liczbę następującą po znaku „#” (zakreślonym kolorem zielonym na Rycinie 2), a niezamierzonego oznaczenia nie należy brać pod uwagę.

Rycina 2 – Przykładowe oznaczenie rozmiaru zakreślone na zielono

W związku z tym zwrot produktów do magazynu spółki LimaCorporate nie jest wymagany. Uprzejmie prosimy jednak o uważne przeczytanie niniejszej notatki i zwrócenie uwagi, że prawidłowy rozmiar implantu to ten zaznaczony na zielono na Rycinie 2.

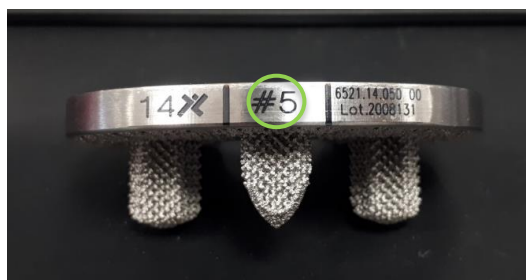
Przeczytałem(-am) i rozumiem instrukcje zawarte w Zawiadomieniu dotyczącym bezpieczeństwa oraz zobowiązuję się do przestrzegania zaleceń producenta. W szczególności potwierdzam, że prawidłowy rozmiar, który należy wziąć pod uwagę, jest wskazany wyłącznie przez liczbę następującą po znaku „#” (zakreślonym kolorem zielonym na ilustracji 2).

*Przykład oznaczenia rozmiaru zakreślony na zielono*
