**PILNE: NOTATKA BEZPIECZEŃSTWA**

**Nazwa handlowa wyrobu, którego dotyczy notatka:** Statyw podłogowy mikroskopu LX3  
**Numer(y) referencyjny(e):** 8065752560  
**Identyfikator FSCA:** 2017.041-ITC  
**Rodzaj działania:** Dobrowolne działanie korygujące dotyczące wyrobu medycznego

**Statyw podłogowy mikroskopu LX3 firmy Alcon**  
**Formularz POTWIERDZENIA**  
**MA# 2017.041- ITC**

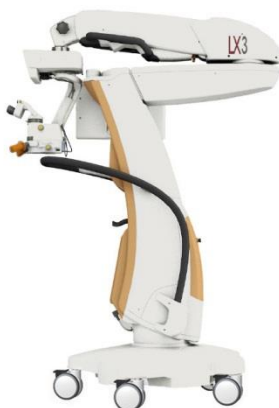
W czasie przesuwania w obrębie placówki, gdyby kółko samonastawne złamało się lub odłączyło od podstawy, kiedy ramię mikroskopu nie znajduje się w najbardziej wewnętrznym, zablokowanym położeniu (jak pokazano na Rysunku 1), urządzenie może się przechylić na stronę uszkodzonego kółka samonastawnego, jeśli ramię mikroskopu jest wysunięte (jak pokazano na Rysunku 2). Może to prowadzić do potencjalnego urazu fizycznego spowodowanego przez przechylający się lub przewracający się mikroskop. W związku z tym problemem zgłoszone zostały dwa przypadki urazu fizycznego.

Rysunek 1  
Ramię przegubowe mikroskopu  
w pozycji składowania i zablokowane

Podczas przemieszczania w obrębie placówki, prosimy upewnić się, że ramię przegubowe mikroskopu znajduje się w pozycji składowania i jest zablokowane ponad podstawą mikroskopu (jak pokazano na Rysunku 1) oraz chronić kółka samonastawne przed silnym uderzeniem. Rozłóż to równomiernie ciężar urządzenia LuxOR / LX3 pomiędzy wszystkimi kółkami samonastawnymi, aby zmniejszyć możliwość przechylenia lub przewrócenia w przypadku złamania kółka samonastawnego. Jeśli zachodzi potrzeba transportowania urządzenia do lokalizacji poza placówką, np. do innego budynku, lub w przypadku bezpośrednich obaw o urządzenie, prosimy skontaktować się z lokalnym przedstawicielem działu technicznego Alcon w celu uzyskania fachowej pomocy.

1. Podczas przemieszczania w obrębie placówki, prosimy upewnić się, że ramię przegubowe mikroskopu znajduje się w pozycji składowania i jest zablokowane ponad podstawą mikroskopu (jak pokazano na Rysunku 1) oraz chronić kółka samonastawne przed silnym uderzeniem.
2. Niniejszą informację należy niezwłocznie przekazać do wszystkich Państwa placówek, które mogą używać statywu podłogowego mikroskopu LX3.
3. Należy dostarczyć kopię niniejszego powiadomienia do jakiegokolwiek innej placówki / miejsca, gdzie urządzenie LuxOR / LX3 zostało przetransportowane.
4. Należy odesłać załączony formularz odpowiedzi faksem lub pocztą elektroniczną do firmy Alcon.

1. Podczas przemieszczania w obrębie placówki, prosimy upewnić się, że ramię przegubowe mikroskopu znajduje się w pozycji składowania i jest zablokowane ponad podstawą mikroskopu, jak pokazano na Rysunku 1 oraz chronić kółka samonastawne przed silnym uderzeniem.
2. Prosimy niniejszą informację niezwłocznie przekazać do wszystkich Państwa placówek, które mogą używać statywu podłogowego mikroskopu LX3.
3. Dodatkowo, prosimy zapewnić, że kopię niniejszego powiadomienia dostarczono do jakiegokolwiek innej organizacji / miejsca, gdzie urządzenie LuxOR / LX3 zostało przetransportowane.
4. Prosimy odesłać wypełniony formularz potwierdzenia faksem lub pocztą elektroniczną do firmy Alcon.

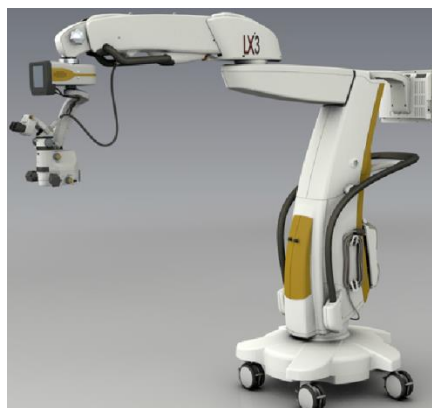
Rysunek 2  
Ramię przegubowe mikroskopu  
w pozycji wysuniętej
