Ważne informacje dotyczące bezpieczeństwa

Instrukcja obsługi aView 2 Advance

Ambu2023FA00001

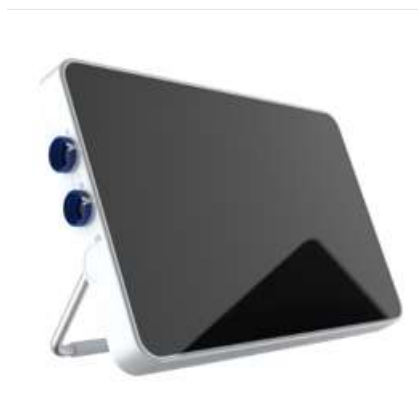
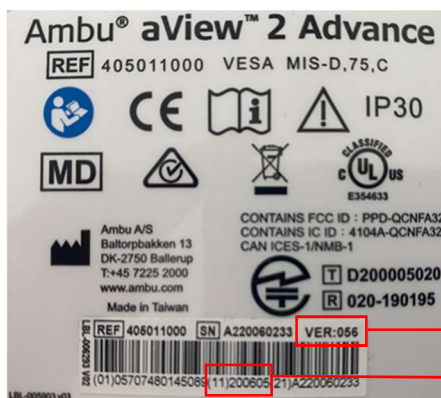
<u>Model</u>	<u>Numer katalogowy</u>	<u>Wersja nr:</u>	<u>Data produkcji</u>
aView 2 Advance	405011000	054 055 056 058 059	Przed: 29 października 2020 r.

Należy sprawdzić numer wersji oraz datę produkcji urządzenia (jak wskazano powyżej), aby określić, czy w placówce znajduje się potencjalnie wadliwe urządzenie. W przypadku, gdy urządzenie jest powiązane z najwcześniejszym modelem Ambu® aView™ 2 Advance, użytkownik powinien zapoznać się z informacjami zawartymi w ulotce informacyjnej i zachować ją wraz z instrukcją obsługi.
