NOTATKA BEZPIECZEŃSTWA

<u>Typ i model urządzenia:</u>	Primus model PrimusRS (PRRS)
<u>Identyfikator FSCA:</u>	2015-03-19
<u>Typ działania:</u>	Modernizacja i porada dotycząca użytkowania urządzenia
<u>Produkt objęty działaniem:</u>	Systemy, które posiadają opcjonalny drążek typu Chop / Lift
<u>Do wiadomości:</u>	Użytkownicy systemu Primus

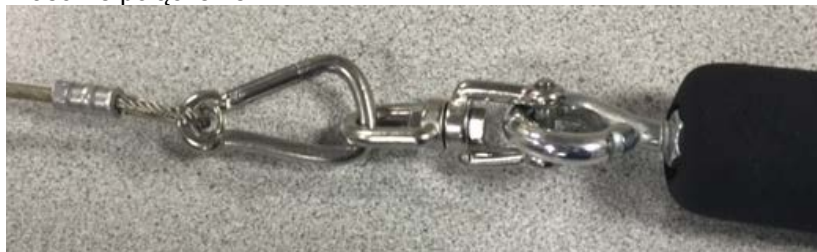
właściwe połączenie:

W celu pozbycia się tego błędu, prosimy o niezwłoczną instalację dostarczonego zestawu modernizacyjnego zgodnie z instrukcją BTE 751W2519 dołączonej do zestawu. Od tego momentu, pierścień na drążku Chop / Lift nie może być użyty do podłączenia do karabińczyka przystawki nr 191 i żadnej innej przystawki zakończonej karabińczykiem. Jedynie oczkowe zakończenie przystawki mogą być użyte do przyłączenia do karabińczyka.

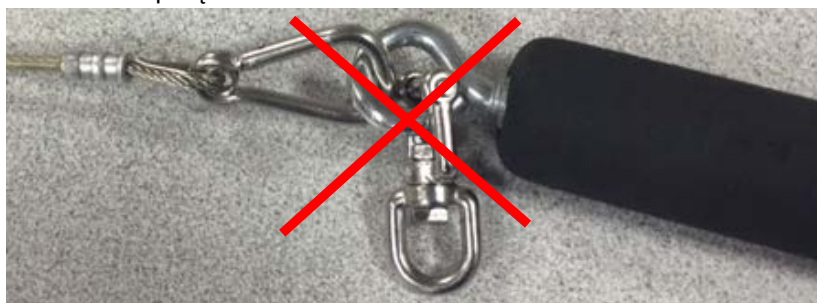
Istnieje niska szansa, że drążek Chop / Lift może przypadkowo wyjąć się z karabińczyka podczas użytkowania. Może to prowadzić do urazu użytkownika z powodu upadku. BTE dobrowolnie przekazuje zestaw naprawczy w celu eliminacji tego ryzyka. Nie odnotowano żadnych urazów ciała spowodowanych taką sytuacją. Żadna inna część lub akcesorium dołączane do urządzenia nie jest zagrożone opisanym ryzykiem.

niewłaściwe połączenie:
