**Pilne powiadomienie dotyczące korekty wyrobu medycznego  
Wspornik L25 (Sprzedawany jako część Zestawów startowych do biopsji oraz wspornika  
biopsyjnego firmy CIVCO)**

Niniejszym pragniemy powiadomić o korekcie wyrobu obejmującego wspornik do przewodnika do igieł Sonosite L25, który był sprzedany z numerami referencyjnymi z zakresu podanego poniżej:

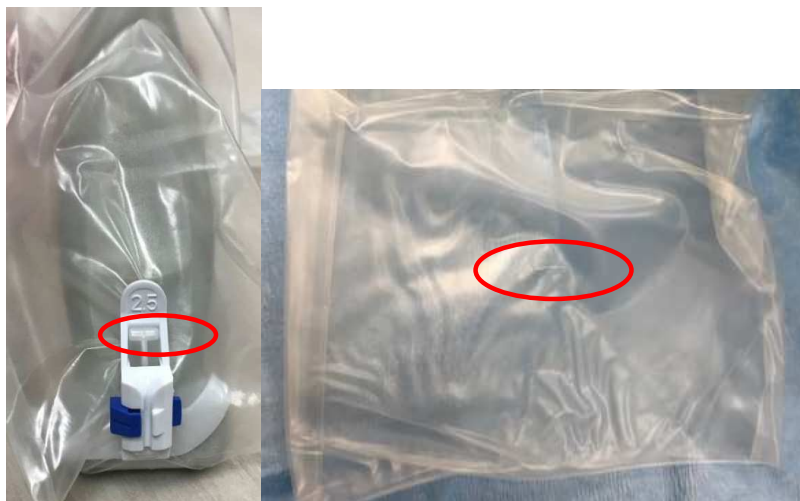
Podczas przyłączania przewodnika igły do wspornika przez osłonę zatrzaśnięcie przewodnika igły i wspornika może spowodować przekłucie lub rozerwanie osłony. Naruszenie osłony stwarza ryzyko zanieczyszczenia krzyżowego głowicy USG wielorazowego użytku, jak i pacjenta. Może to spowodować poważny uraz, ponieważ nie wiadomo, jakie zanieczyszczenie może być przeniesione.

Rys. 1 Po złożeniu

Rys. 2. Osłona po przymocowaniu przewodnika

CIVCO prosi o zwrot wszystkich wsporników L25, które mają Państwo w swoim posiadaniu. Być może wciąż mają Państwo niewykorzystany wspornik wielorazowego użytku w swoich zapasach magazynowych. Proszę sprawdzić datę produkcji podaną na etykiecie wyrobu i odesłać do wymiany wszelkie wyroby wyprodukowane w okresie od 03.2003 do 09.2018. (zob. poniżej przykład miejsca umiejscowienia daty produkcji)
