Nr ref. **notatki bezpieczeństwa**: 2021-010

**Data**: 28.10.2021

**Pilny komunikat dotyczący stosowania produktu**  
**Pompa Avelle™ do podciśnieniowej terapii ran (NPWT)**

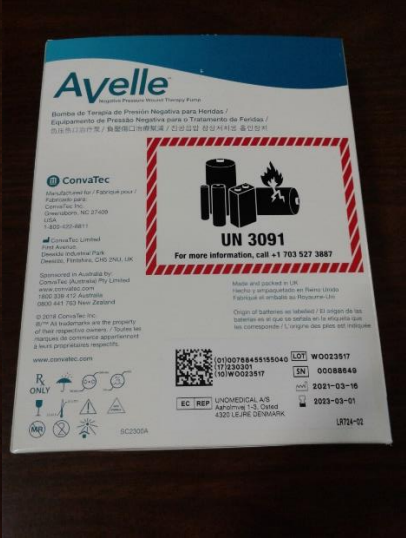
**ZAŁĄCZNIK NR 3 — Reprezentatywna etykieta produktu**

Ilustracja jest przykładem pokazującym pozycję kodu produktu i numeru partii; kody produktu i numery wadliwych partii można znaleźć w załączniku nr 1.

</div> </div>	<p>Przód i tył jednostki rynkowej.</p> <p>Numer referencyjny znajduje się w prawym dolnym rogu panelu przedniego (patrz ilustracja po lewej stronie)</p> <p>Numer partii znajduje się w prawym dolnym rogu panelu tylnego (patrz ilustracja po prawej stronie)</p>
<p>Pakiet podstawowy</p>

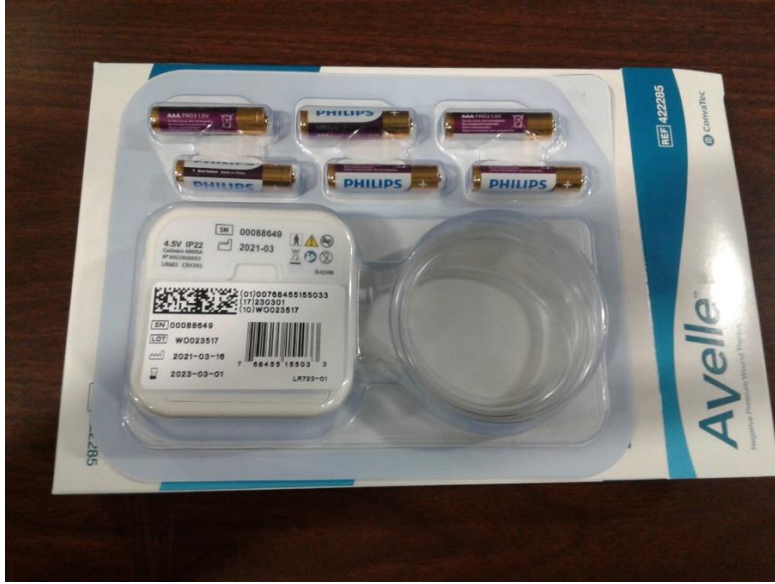
<p>Numer partii znajduje się na etykiecie umieszczonej na panelu tylnym głównego opakowania.</p>
