## **PILNE ZAWIADOMIENIE DOTYCZĄCE BEZPIECZEŃSTWA**

Znak wewn. GE Healthcare: FMI 34079

DOTYCZY: Usterka systemu **Avance CS2, Avance i Amingo po energicznym zamknięciu dolnej szuflady**

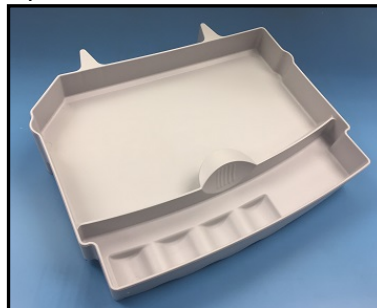
*Rys. 1 – 1009-3260-000 Duża taca*

Firma GE Healthcare wykryła niedawno potencjalny problem dotyczący bezpieczeństwa związany z przejściem niektórych aparatów anestetycznych Avance CS2, Avance i Amingo do stanu awarii systemu, jeśli dolna szuflada zawierająca opcjonalną dużą tacę (patrz Rys. 1 poniżej), zostanie zamknięta zbyt energicznie.

Problem dotyczy aparatów anestetycznych Avance CS2, Avance i Amingo z zainstalowaną opcjonalną dużą tacą (nr kat. 1009-3260-000). Duża taca może być także używana w serii Aespire, jednakże problem ten nie dotyczy tych urządzeń. Opcjonalna mała taca nie powoduje tego problemu.

Z urządzeń Avance CS2, Avance i Amingo można korzystać po wyjęciu opcjonalnej dużej tacy.

Opcjonalną dużą tacę można wyjąć z urządzenia ręcznie. Może to zrobić każdy użytkownik kliniczny lub upoważniony pracownik placówki. Do wyjęcia dużej tacy nie są potrzebne żadne narzędzia ani przeszkolenie techniczne.

Firma GE Healthcare prosi użytkowników klinicznych, którzy otrzymali niniejsze zawiadomienie o zniszczenie posiadanych dużych tac.
