PILNE ZAWIADOMIENIE DOTYCZĄCE BEZPIECZEŃSTWA

GEHC Ref# FMI 34092

DOTYCZY: **Kabel czujnika przepływu dla noworodków stosowany w urządzeniach CARESCAPE R860, ENGSTROM CARESTATION, ENGSTROM PRO – Niekompletna obudowa złącza kabla**

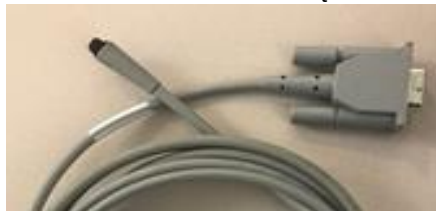
#1 Prawidłowa obudowa złącza kabla

Instrukcje dotyczące bezpieczeństwa 1) Dalej można używać urządzeń CARESCAPE R860, ENGSTROM Carestation, ENGSTROM Pro z kablem czujnika przepływu dla noworodków, gdy kabel ma prawidłową obudowę złącza (patrz zdjęcie #1 poniżej). Jedyne, co trzeba zrobić, to **wypełnić i zwrócić** załączony formularz „Odpowiedź klienta” z zaznaczonym polem #1, aby potwierdzić, że posiadane kable **nie są** uszkodzone. Formularz prosimy odesłać e-mailem na adres Recall34092.NFSCable@ge.com

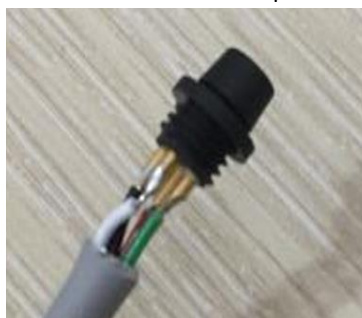
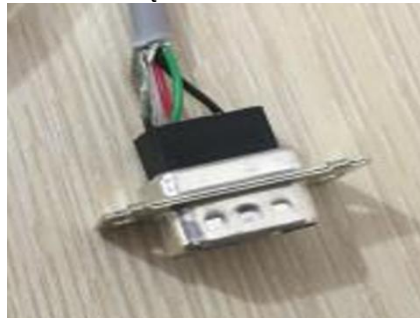
Problem dotyczący bezpieczeństwa W kablu czujnika przepływu dla noworodków może brakować obudowy złącza, przez co odsłonięte są przewody kabla. W przypadku złamania odsłoniętych przewodów, może dojść do utraty głównych parametrów wentylacji pierwotnej (przepływ i objętość oddechowa). Problem ten może powodować pośrednie, ale odwracalne zmiany stanu pacjenta, gdyż między innymi te parametry wykorzystywane są przy doborze odpowiednich ustawień respiratora dla pacjenta.
Nie donoszono o wystąpieniu obrażeń związanych z tym problemem.

#2 Nieprawidłowa obudowa złącza kabla

2) Gdy kabel czujnika przepływu dla noworodków nie ma obudowy złącza i przewody są odsłonięte (patrz rysunek 2 poniżej), należy przerwać jego używanie do momentu dołączenia nowego przewodu. **Należy wypełnić i zwrócić** załączony formularz „Odpowiedź klienta” z zaznaczonym polem #2, aby potwierdzić, że posiadane kable **są** uszkodzone. Formularz prosimy odesłać e-mailem na adres: Recall34092.NFSCable@ge.com.

Firma GE Healthcare dokona bezpłatnej wymiany wszystkich wadliwych produktów. Należy wypełnić i odesłać załączony formularz „Odpowiedź klienta” wiadomością e-mail na adres Recall34092.NFSCable@ge.com, firm GE Healthcare zapewni kable zastępcze na swój koszt.
