## PILNE ZAWIADOMIENIE DOTYCZĄCE BEZPIECZEŃSTWA

GEHC nr ref. 32081

**DOTYCZY: Problem z montażem elementów montażowych o przekroju trapezowym urządzenia Lullaby™ Resus Plus/Prime do szyn bocznych ogrzewacza Lullaby™**

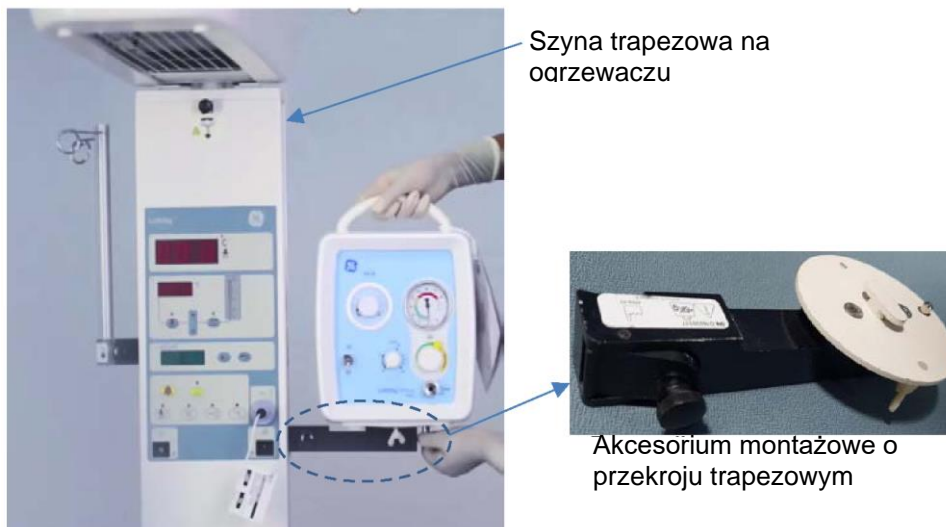
Element montażowy o przekroju trapezowym urządzenia Lullaby™ Resus Plus/Prime znajduje się na trapezowych szynach bocznych ogrzewacza Lullaby™. Szczegóły patrz **Rys. 1**.

Rys. 1 Lokalizacja elementu montażowego o przekroju trapezowym urządzenia Lullaby™ Resus Plus/Prime na ogrzewaczu Lullaby™

Akcesorium montażowe o przekroju trapezowym urządzenia Lullaby™ Resus Plus/Prime - numer części 2070349-001 (numer części nie jest oznaczony na części, w celu identyfikacji zapoznać się z Rys. 1) używane do montażu urządzeń Lullaby™ Resus Plus/Prime na ogrzewaczach Lullaby™.

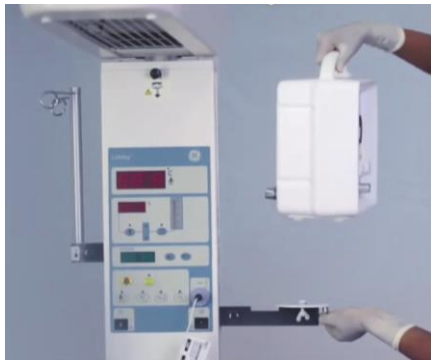
Rys. 2 Odłączyć i zdemontować urządzenie Lullaby™ Resus Plus/Prime z akcesorium montażowego o przekroju trapezowym.

1. Zablokować kółka ogrzewacza Lullaby™.
2. Odłączyć węże powietrza/tłenu urządzenia Lullaby™ Resus Plus/Prime (jeżeli są podłączone).
3. Odłączyć urządzenie Lullaby™ Resus Plus/Prime od akcesorium montażowego o przekroju trapezowym. Szczegóły patrz Rys. 2.

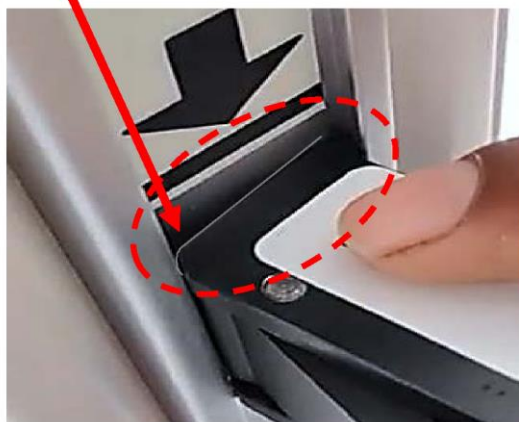
Szczelina pomiędzy elementem montażowym o przekroju trapezowym a szyną

Rys. 3 Nieprawidłowy montaż z powodu wadliwego akcesorium montażowego o przekroju trapezowym (występowanie szczeliny lub otworu)

5. W przypadku stwierdzenia nieprawidłowego montażu, tak jak pokazano na **Rys. 3**, należy odłączyć element montażowy o przekroju trapezowym, wyłączyć go z eksploatacji i zniszczyć go.
6. W przypadku stwierdzenia warunków przedstawionych na **Rys. 4** należy się upewnić, że element montażowy o przekroju trapezowym jest solidnie przymocowany, dokręcając śruby mocujące. W razie konieczności zamontowania uchwyty montażowego o przekroju trapezowym na innym ogrzewaczu Lullaby™ należy ponownie sprawdzić element montażowy o przekroju trapezowym pod kątem prawidłowego montażu.

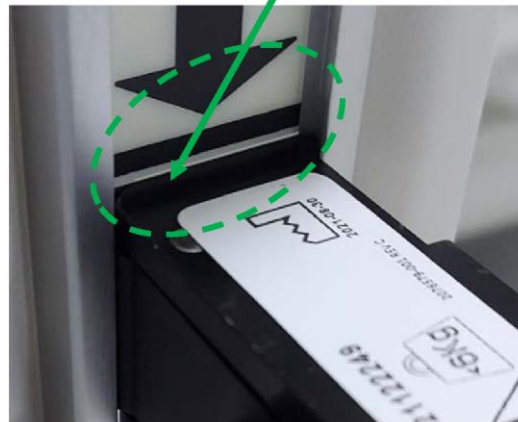
Brak szczeliny pomiędzy elementem montażowym o przekroju trapezowym a szyną

Rys. 4 Prawidłowy montaż (pełny kontakt bez szczeliny) elementu montażowego o przekroju trapezowym z szyną trapezową

4. Sprawdzić poprawność montażu elementu montażowego o przekroju trapezowym na szynie trapezowej. Patrz **Rys. 4**, aby zapoznać się z warunkami prawidłowego montażu.
