## PILNE ZAWIADOMIENIE DOTYCZĄCE BEZPIECZEŃSTWA

Znak wewn. GE Healthcare: FMI 36096

DOTYCZY: Moduł danych pacjenta (PDM) – przegrzewanie się osłony górnej

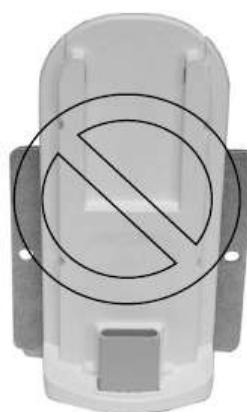
Aby ograniczyć przenikanie wody do urządzenia, nie wolno montować modułu danych pacjenta w pozycji pionowej z przewodami skierowanymi w górę lub w dół.

W celu zminimalizowania potencjalnego ryzyka obrażeń nie należy natryskiwać płynów na urządzenie. Informacje dotyczące czyszczenia można znaleźć w punkcie 5 instrukcji serwisowej PDM. Ponadto nie należy montować PDM w pozycji pionowej jak wskazano w punkcie 3 instrukcji serwisowej. (patrz poniżej)
