PILNE POWIADOMIENIE DOTYCZĄCE BEZPIECZEŃSTWA Śruby kostne do istoty gąbczastej

Nazwa produktu: Śruby kostne do istoty gąbczastej
Numer FSCA: 02/2021
Rodzaj działania: Dobrowolne powiadomienie dotyczące bezpieczeństwa wyrobu medycznego
Data: 10.09.2021 r.

Typ wyrobu: Śruby kostne do istoty gąbczastej

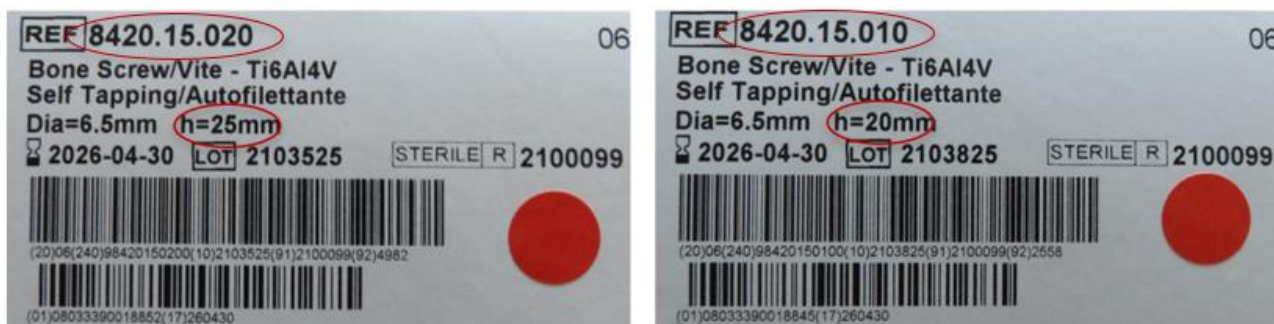
Zdjęcie 2: Etykiety produktów

Wewnętrzne analizy przeprowadzone po reklamacji, która wpłynęła z rynku, wykazały potencjalną anomalię dotyczącą zewnętrznych etykiet wyrobów wymienionych w Tabeli 1. Dokładniej ujmując, długość śruby kostnej podana na etykiecie może nie odzwierciedlać rzeczywistej długości śruby:

- dotyczy kodu produktu 8420.15.020, kodu partii 2103525, kodu ster. 2100099: kod produktu oraz długość podana na etykiecie dotyczy śrub kostnych o średnicy 6,5 mm oraz długości 25 mm, podczas gdy rzeczywista długość śruby może wynosić 20 mm;
- dotyczy kodu produktu 8420.15.010, kodu partii 2103825, kodu ster. 2100099: kod produktu oraz długość podana na etykiecie dotyczy śrub kostnych o średnicy 6,5 mm oraz długości 20 mm, podczas gdy rzeczywista długość śruby może wynosić 25 mm.

Aby uniknąć dalszego stosowania śrub potencjalnie dotkniętych tym problemem, firma LimaCorporate zdecydowała się na dobrowolne wycofanie ze szpitali wszystkich artykułów, których dotyczą informacje o produkcie wymienione w Tabeli 1.

1. Sprawdzenie zapasów w celu zlokalizowania i umieszczenia w kwarantannie otrzymanych wadliwych wyrobów. Wadliwe wyroby należy odesłać do firmy LimaCorporate wraz z papierowym egzemplarzem załączonego formularza odpowiedzi;
2. Wypełnienie, podpisanie i odesłanie załączonego formularza odpowiedzi na adres e-mail pms@limacorporate.com jako potwierdzenie otrzymania i zapoznania się z treścią niniejszego powiadomienia dotyczącego bezpieczeństwa.
