PILNY KOMUNIKAT DOTYCZĄCY BEZPIECZEŃSTWA STOSOWANIA PRODUKTU: ŁÓŻKA PORODOWE LOJER OPTIMA

Typ komunikatu dotyczącego bezpieczeństwa
stosowania produktu: Nowy 28.06.2023 (pierwsza wydana wersja)

Producent:
Lojer Oy (numer SRN: FI-MF-000001639)

**Drażek do pomocy przy siadaniu, długi, A42749500
(Squatting bar long), który jest akcesorium do:**

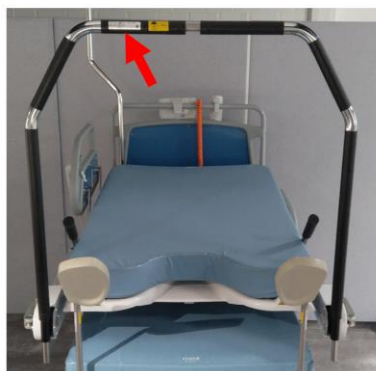
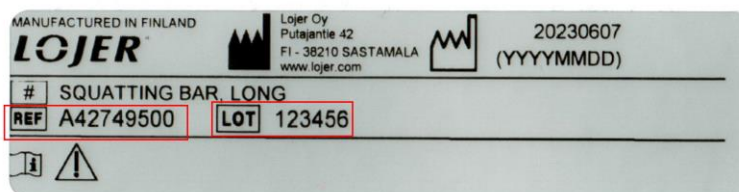
Model (kod referencyjny A42749500) i numer partii drążka do pomocy przy siadaniu można sprawdzić na tabliczce znamionowej przymocowanej do akcesorium (rysunek 1).

Rysunek 1. Tabliczka znamionowa znajduje się na górnej rurze drążka do pomocy przy siadaniu.

Firma Lojer wykryła błąd produkcyjny na mocowaniu drążka do pomocy przy siadaniu, długiego, A42749500. Z powodu tej usterki drążek do pomocy przy siadaniu nie blokuje się w miejscu, gdy używany jest mechanizm blokujący na łóżku.

W związku z tym podjęto decyzję o konieczności zawieszenia korzystania z drążków do pomocy przy siadaniu, długich, A42749500 o wspomnianym numerze partii. W dalszym ciągu można korzystać z łóżek porodowych Optima, jednak bez drążka do pomocy przy siadaniu. Ze względu na ryzyko poważnego incydentu użytkownik musi zidentyfikować drążki do pomocy przy siadaniu wymienione w niniejszym powiadomieniu i natychmiast poddać je kwarantannie.
