PILNE zawiadomienie dotyczące bezpieczeństwa

Awarie zasilaczy awaryjnych (UPS) w Systemie Informacyjnym Patient Information Center (PIC) iX

21 kwietnia 2024

Nr referencyjny: CR # 2024-CC-HPM-010, awarie zasilaczy awaryjnych (UPS) w systemie PIC iX

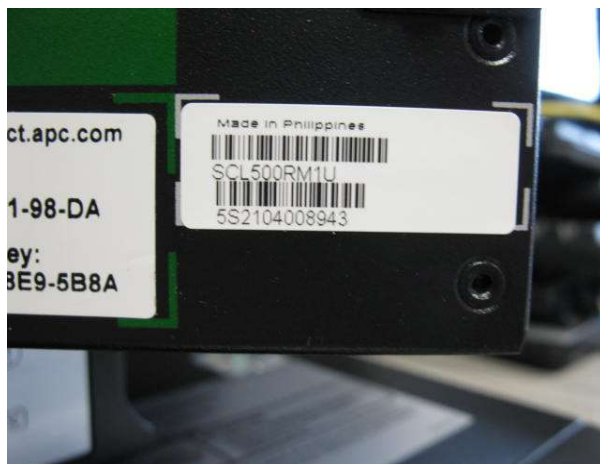
Ilustracja 1:

* Zasilacze UPS firmy APC, których dotyczy problem, zostały wyprodukowane w określonych ramach czasowych. Aby ułatwić określenie stanu urządzenia, numery seryjne poszczególnych urządzeń zawierają sekwencję cyfr określającą rok i tydzień (RRTT) produkcji. Na przykładzie poniższej Ilustracji 1 — numer seryjny urządzenia to 5S2104008943, co oznacza, że zostało ono wyprodukowane w tygodniu 04 w roku 2021. Format numeru seryjnego to 5SRRTT123456.

Numer części producenta to SCL500RM1U, a numer seryjny na zasilaczu UPS to 5S2104008943.

Tydzień 04, rok 2021
