## **Pilna nota dotycząca bezpieczeństwa: Nieprawidłowe pomiary pO<sub>2</sub> na monitorze TCM**

## Nieprawidłowe pomiary pO<sub>2</sub> na monitorze TCM

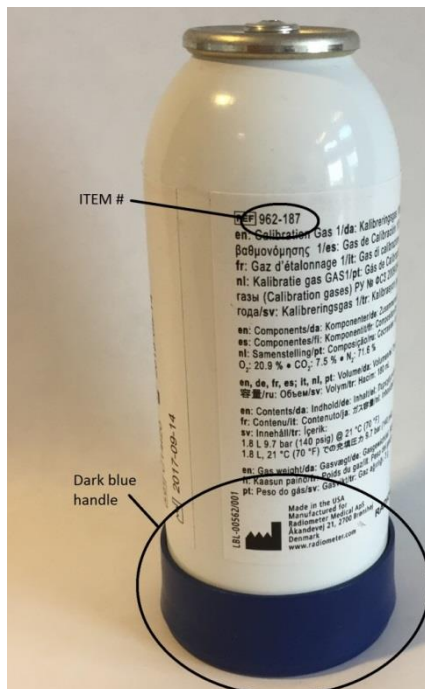
**Prawidłowa butla z gazem kalibracyjnym dla modułu TCM Combi, TCM CombiM i TCM Tosca**

- Poinformować użytkowników, aby zawsze sprawdzali jaką butlę z gazem kalibracyjnym (nr Kat. # 962-187) instalują w module TCM. Można ją łatwo rozpoznać po ciemnoniebieskim uchwycie na dnie butli i nr. kat # 962-187 umieszczonym na etykiecie. Zobacz także zdjęcia poniżej.
- Radiometer zaleca przegląd dotychczasowych wyników pacjentów.

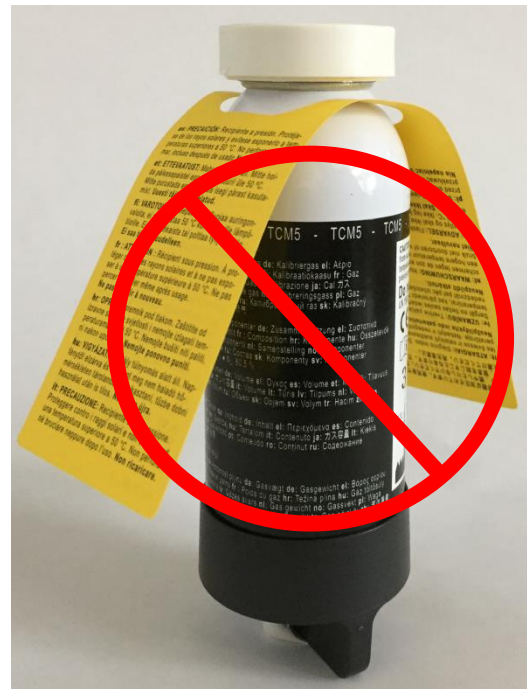
**Prawidłowa butla z gazem kalibracyjnym TYLKO dla TCM5, NIE UŻYWAĆ z TCM4**

- Krok 1: Użytkownik wprowadza butlę z gazem kalibracyjnym przeznaczoną dla monitora TCM5 do modułu TCM.
- Krok 2: Użytkownik umieszcza czujnik w komorze kalibracyjnej i tym samym uruchamia kalibrację.
- Krok 3: Czujnik kalibrowany zostaje gazem przeznaczonym dla TCM5, który zawiera znacznie niższe wartości pO<sub>2</sub> niż gaz do modułów TCM.

Powoduje to, że zmierzona wartość pO<sub>2</sub> jest raportowana jako znacznie wyższa niż prawidłowa.
