**PILNE — komunikat dotyczący bezpieczeństwa w miejscu
użytkowania**
Tulejki prowadzące igły do stereotaktycznej biopsji piersi

Pilny komunikat dotyczący bezpieczeństwa w miejscu użytkowania
Tulejki prowadzące igły do stereotaktycznej biopsji piersi
mogą pękać

1.	<p>2. Nazwy handlowe</p> <p>Tulejki prowadzące igły CYTOGUIDE: GA12, GA14, GA16, GA18, GA20, GA20 OPEN I GA22.</p>
1.	<p>3. Unikalne identyfikatory wyrobów (UDI-DI)</p> <p>ND.</p>

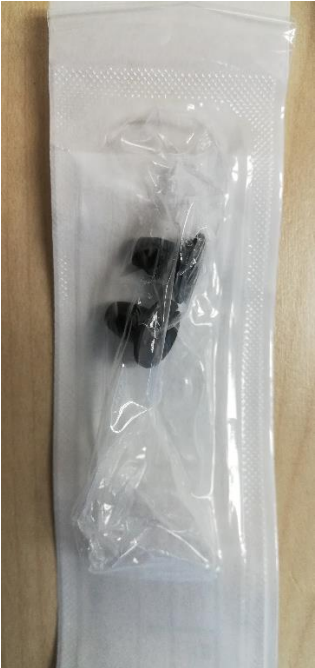
<p><i>Ilustracja 1</i></p> </div> <div style="text-align: center;">

1. Informacje o wyrobach, których dotyczy problem*	
1.	<p>1. Typ(y) wyrobów*</p> <p>Jałowe tulejki prowadzące igły, przeznaczone do jednorazowego użytku. Tulejki te dostarczane są w stanie jałowym, po dwie sztuki, tzn. jedno opakowanie zawiera dwie (2) tulejki, tak jak przedstawiono to na ilustracji nr 1. Podczas użytkowania urządzenia do stereotaktycznej biopsji piersi tulejki te służą do prowadzenia igły biopsyjnej przez uchwyt igły, zgodnie z ilustracją 2.</p> <div style="display: flex; justify-content: space-around; align-items: center;"> <div style="text-align: center;">
