PILNA notatka bezpieczeństwa: RA2020 - 2246951

Identyfikator FSCA:	RA2020 - 2246951
Rodzaj działania:	Działanie korygujące dotyczące bezpieczeństwa wyrobu
Dotyczy wyrobów:	Patrz załączona lista
Opis wyrobu:	Monitor/defibrylator LIFEPAK® 15

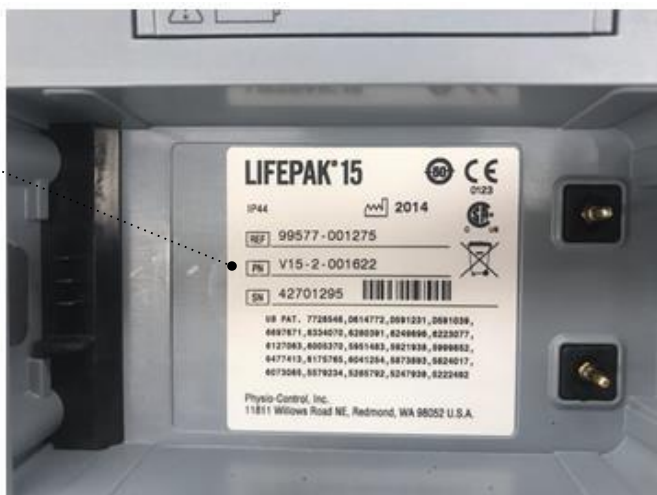
Problem dotyczy 29 952 monitorów/defibrylatorów LIFEPAK 15, których numery części zaczynają się od V15-2. Numer części urządzenia znajduje się na etykiecie z numerem seryjnym, jak pokazano na poniższym rysunku.

Numer części (PN) znajduje się w komorze akumulatora 1.
