PILNE: Notatka bezpieczeństwa

Identyfikator FSCA:	Działanie dot. wyrobu RA2013-123
Rodzaj działania:	Działanie korygujące dotyczące bezpieczeństwa
Opis:	Końcówka dopychacza wkładki ADM [®] /MDM [®] oraz Końcówka dopychacza krawędzi panewki ADM [®]
Nr katalogowy:	1235-0-013, 1235-0-014
Numer partii:	Wszystkie

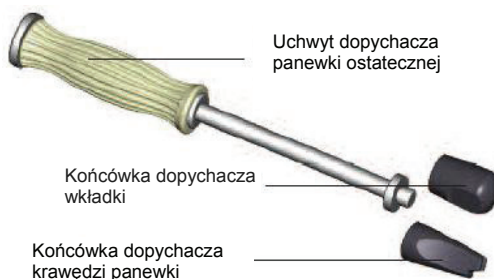
19 września firma Stryker[®] Orthopaedics („Stryker”) rozpoczęła dobrowolne działania korygujące dotyczące Końcówki dopychacza wkładki ADM/MDM oraz Końcówki dopychacza krawędzi panewki ADM, narzędzi związanych z systemami stawu biodrowego Stryker’s Anatomic Dual Mobility (ADM) oraz/lub Modular Dual Mobility (MDM). Firma Stryker otrzymała skargi dotyczące pęknięć i/lub złamań narzędzi końcówki dopychacza wkładki oraz końcówki dopychacza krawędzi panewki. Ryciny narzędzi przedstawiono poniżej.

1. Pęknięcie i/lub złamanie końcówki dopychacza wkładki/końcówki dopychacza krawędzi panewki.
2. Luźne odłamki końcówki dopychacza wkładki/końcówki dopychacza krawędzi panewki.
3. Niedostateczna siła zablokowania wkładki MDM (wyłącznie końcówka dopychacza wkładki).

Protokoły chirurgiczne związane z systemem ADM (piśmiennictwo nr LSP64) oraz MDM (piśmiennictwo nr LSP73) zostały uaktualnione i zawierają zalecenie stosowania młotka z nacięciami (nr katalogowy 1120-1000) do uderzania dopychacza z końcówkami oraz informację podkreślającą, że końcówkę dopychacza wkładki oraz końcówkę dopychacza krawędzi panewki należy sprawdzić przed użyciem pod kątem deformacji i pęknięć. Więcej informacji znajduje się w dołączonych biuletynach dotyczących korekty produktu.

Kończówki dopychacza są narzędziami wielorazowymi. Przegląd narzędzi wielorazowych, zgodnie z Instrukcjami czyszczenia, sterylizacji, przeglądu i konserwacji ortopedycznych wyrobów medycznych (piśmiennictwo nr LSTPI-B Rew. 2, 08/12; strona 8) wskazuje, że urządzenia poddawane siłom uderzeniowym należy sprawdzać pod względem występowania uszkodzeń przed i po każdym użyciu. Może to zminimalizować liczbę sytuacji, w których otrzymuje się pęknięte lub złamane końcówki na sali operacyjnej.

Ponadto prosimy pamiętać, że firma Stryker wprowadziła długoterminowy plan wymiany wszystkich końcówek dopychacza wkładki ADM/MDM oraz końcówek dopychacza krawędzi panewki ADM obecnie wykorzystywanych na salach operacyjnych.
