**Nr ref. FCA: Trumpf10**

## **Pilna informacja dotycząca bezpieczeństwa**

### **Modyfikacja wyrobu dotycząca uniwersalnego podparcia ramienia**

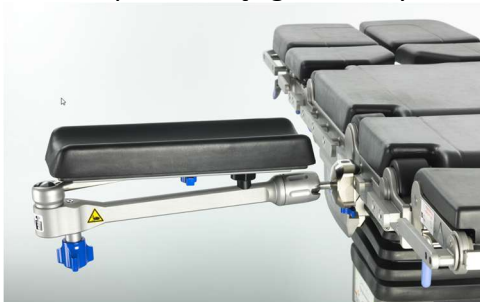
Rysunek 1

1. Przed każdym użyciem należy sprawdzić odpowiednie urządzenia pod kątem prawidłowego działania zacisku hydraulicznego. Aby to zrobić, należy wykonać następujące czynności:
  - Przymocować uniwersalne podparcie ramienia do szyny bocznej blatu stołu zabiegowego.
  - Ustawić podkładkę zgodnie z rysunkiem 1 i ustalić pozycję pokrętła.

- Popchnąć podkładkę w dół, wywierając na nią nacisk równy około 10 kg i sprawdzić, czy pokrętło otwiera się samoczynnie. Jeśli pokrętło nie otwiera się samoczynnie, a uniwersalne podparcie ramienia utrzymuje swoją pozycję, można kontynuować użytkowanie urządzenia. W innych przypadkach należy zaprzestać użytkowania urządzenia i niezwłocznie skontaktować się z przedstawicielem firmy Trumpf Medical.
2. Firma Trumpf Medical dostarczy modyfikację uniwersalnego podparcia ramienia. Części będą dostępne po czerwcu 2016 roku, a autoryzowany partner serwisowy Trumpf Medical skontaktuje się w celu umówienia wizyty serwisowej.
  3. Prosimy o wypełnienie potwierdzenia odbioru (załącznik 1) i wskazanie osoby do kontaktu na potrzeby umówienia naprawy.
