Pilna NOTATKA BEZPIECZEŃSTWA

Urządzenie: **stabilizator Titan™ i stabilizator Titan™ 360: zacisk rury ssącej**

Oznaczenie: **FSN1406 2015-02**

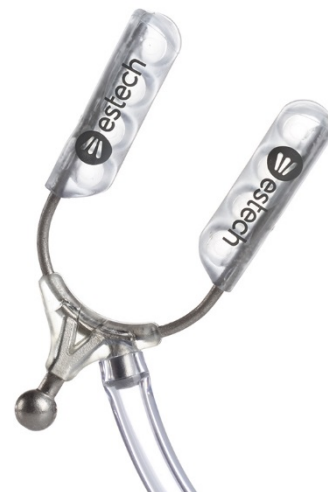
Terumo Cardiovascular Systems (Terumo CVS) dobrowolnie wzywa do zwrotu niektórych partii stabilizatorów Titan™ i stabilizatorów Titan™ 360 ze względu na możliwość pęknięcia zacisku drenu ssącego podczas mocowania na uniwersalnym ramieniu stabilizatora Hercules™ 3/360. Chociaż zacisk ten jest elementem pomocniczym, niewymagającym do pracy urządzenia, to istnieje ryzyko, że fragmenty pękniętego zacisku mogą się przedostać do miejsca prowadzenia operacji.

Otrzymaliśmy pięć zgłoszeń o pęknięciu zacisku drenu ssącego podczas próby założenia go na ramieniu stabilizatora.

Stabilizator Titan przymocowany do uniwersalnego ramienia stabilizatora Hercules™ 3 (zacisk drenu ssącego po prawej stronie).
