NOTATKA BEZPIECZEŃSTWA – Nowe ostrzeżenia w technice operacyjnej

Proteza LINK SLED – komponenty udowe

Proteza LINK SLED – plateau puszczelowe

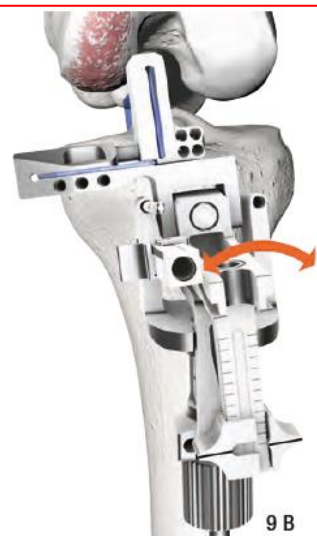
Varus-valgus Adjustment (B)

Precise varus or valgus alignment is possible with fine adjustment.

Warning: Overcorrection in valgus should be avoided under all circumstances. Position the tibia in 0° to 3° varus. Place the Alignment Rod through the Tibial Cutting Block Assembly to check position of the cut plane to avoid overcorrection.

Dostosowanie szpotowości/koślawości (B)

Precyzyjne wyrównanie szpotowości lub koślawości jest możliwe dzięki precyzyjnemu ustawieniu.

Ostrzeżenie: W każdym przypadku należy unikać nadmiernej korekcji w koślawości. Ustawić kość piszczelową w pozycji szpotowości 0° do 3°.

Umieścić pręt naprowadzający przez moduł bloku do cięcia kości piszczelowej w celu sprawdzenia pozycji płaszczyzny cięcia i uniknięcia nadmiernej korekcji.
