WEINMANN Emergency Medical Technology GmbH + Co. KG
PO Box 57 01 53 • 22770 Hamburg • GERMANY

Ważna instrukcja bezpieczeństwa: korekta wyrobu medycznego na rynku

Wadliwe tabliczki znamionowe urządzeń:

*MEDUMAT Transport, MEDUMAT Standard i Standard^a, MODUL Oxygen i Combi oraz ULM
CASE Dressing Box, Basis, Baby i Circulation*

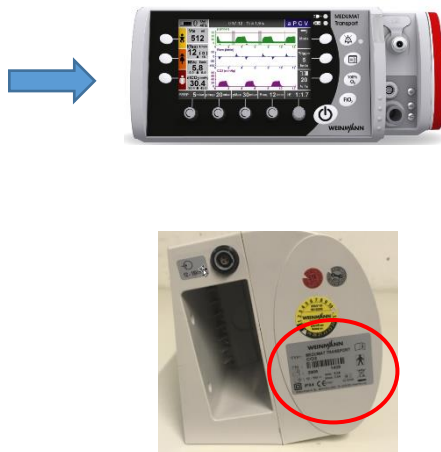
MEDUMAT Transport
WM 28315 i WM 28415

Na poniższych zdjęciach naszych wyrobów pokazane są pozycje wymagających wymiany tabliczek znamionowych.

1. Proszę się upewnić, że informacje podane na nowej i wymienionej tabliczce znamionowej są identyczne; dotyczy to szczególnie następujących informacji:
 - **Typ urządzenia**
 - **Numer seryjny**
 - **Rok produkcji**
2. Ostrożnie odłączyć starą tabliczkę znamionową od urządzenia.
Dokładnie usunąć z urządzenia wszystkie resztki kleju, którym była przyklejona stara tabliczka znamionowa.
3. Dokładnie wyczyścić i odłuścić powierzchnię urządzenia w miejscu, w którym zostanie przyklejona nowa tabliczka znamionowa (np. przy użyciu środka dezynfekcyjnego).
Należy przy tym przestrzegać: instrukcji użycia i czasu oddziaływania podanych przez producenta środka.
4. Przykleić nową tabliczkę znamionową na urządzenie w wyczyszczonym wcześniej miejscu.
