Temat: **NOTATKA BEZPIECZEŃSTWA (USUNIĘCIE WYROBU MEDYCZNEGO)**

Numer referencyjny: **FA 2018-03 (ZFA2018-17)**

Produkt, którego dotyczy zawiadomienie: Dłuto-osteotom Charcot (instrumenty urazowe oraz do stopy i stawu skokowego)

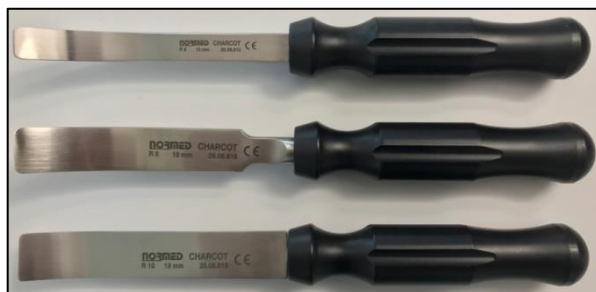
Zdjęcie 1: Przykłady dłuta, którego dotyczy zawiadomienie

Niedawne dochodzenie z powodu reklamacji ujawniło nieoczekiwany prześwit w powierzchni uchwytu dłuta metalowego. Jako środek zapobiegawczy podjęto decyzję o usunięciu wszystkich pozostałych produktów na rynku. Dostępne są alternatywne dłuta do stosowania podczas operacji.
