Temat: **PILNE ZAWIADOMIENIE DOTYCZĄCE WYCOFANIA OKREŚLONYCH SERII WYROBU MEDYCZNEGO Z RYNKU**

Produkt, którego dotyczy zawiadomienie: Śruby kostne Trilogy – 6,5mm X 35mm oraz 6,5mm X 25mm

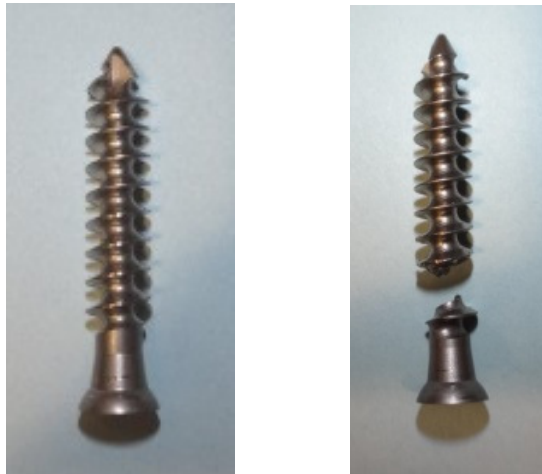
Firma Zimmer rozpoczyna dobrowolną procedurę wycofania z rynku 22 serii śrub kostnych Trilogy o długościach 25mm i 35mm z powodu możliwość złamania podczas wprowadzania. Analiza zwróconych reklamowanych wyrobów, produktów na stanie i rejestrów produkcji wyrobów umożliwiła zidentyfikowanie przyczyn pęknięć, czyli rys po narzędziach dotyczących jednego specyficznego urządzenia do frezowania. Po odkryciu problemu zidentyfikowano i wydzielono wszystkie produkty na stanie firmy Zimmer, których dotyczy ten problem, aby zapobiec dalszej dystrybucji. Otrzymują Państwo niniejsze pismo, ponieważ z naszych dokumentów wynika, że mogli Państwo otrzymać lub wszczepić wyroby, których dotyczy zawiadomienie, a które były dystrybuowane w okresie od 19 sierpnia 2014 do 18 listopada 2014.

Nieuszkodzona śruba 35mm (po lewej) i pęknięta śruba 35mm (po prawej)

1. Przejrzeć zawiadomienie i zapewnić, że personel, którego dotyczy zawiadomienie, będzie zaznajomiony z treścią.
2. W przypadku znalezienia jakiegokolwiek produktu z serii, których dotyczy zawiadomienie, należy go wyodrębnić i powiadomić przedstawiciela handlowego firmy Zimmer.
3. Przedstawiciel handlowy firmy Zimmer zapewni usunięcie wycofanego produktu z Państwa placówki.
4. Odnośnie pacjentów, którym wcześniej wszczepiono ten produkt, zalecane jest kontynuowanie normalnych pooperacyjnych działań kontrolnych.
5. **Jeśli po przeczytaniu niniejszego zawiadomienia mają Państwo dalsze pytania lub wątpliwości, należy skontaktować się z osobą kontaktową w firmie Zimmer.**
