**Temat:** **NOTATKA BEZPIECZEŃSTWA – USUNIĘCIE WYROBU MEDYCZNEGO**

**Numer referencyjny:** ZFA 2018-00611

**Produkt, którego dotyczy zawiadomienie:** Instrumenty do operacji stóp i kostek (wiertło/gwint i nawiertak)

Wyprodukowane przez Normed Medizin Technik GmbH (jak wskazano w Załączniku 2)

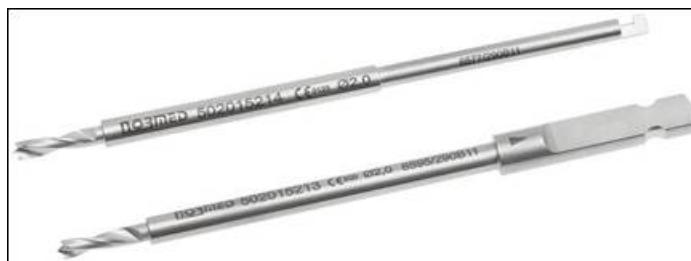
*Zdjęcie 1: Widok nawiertaka do śrub z końcówką AO*

Firma Zimmer GmbH wprowadza Notatkę bezpieczeństwa (wycofanie) dla konkretnych instrumentów produkowanych wcześniej i oznaczonych jako wyprodukowane przez firmę Normed Medizin Technik GmbH jak określono w załączniku 2. Akcją terenową objęte są wszystkie partie produkowane przez tę firmę. Usuwane są tylko instrumenty oznaczone nazwą/logo „Normed”. Potencjalnie produkty, których dotyczy zawiadomienie, można rozpoznać zgodnie z załącznikiem 1 (bezpośrednio na oznakowaniu niesterylnych narzędzi lub na etykietach sterylnych narzędzi). Jeśli mają Państwo jakiegokolwiek problemy z odpowiednią identyfikacją instrumentów, których dotyczy zawiadomienie, należy skontaktować się z przedstawicielem firmy Zimmer Biomet.

Do firmy Zimmer Biomet wpłynęła pewna liczba skarg dotyczących przypadków złamania kości. Dochodzenie wskazuje, że firma Normed Medizin Technik GmbH prawdopodobnie wyprodukowała pewne partie z innego materiału niż określono w obowiązujących specyfikacjach. W ramach środków ostrożności firma Zimmer Biomet postanowiła usunąć całą rodzinę instrumentów, które zostały wyprodukowane przez firmę Normed Medizin Technik GmbH przed przeniesieniem produkcji do Zimmer Biomet w 2014 roku.

Należy pamiętać, że czynność usuwania nie ma wpływu na przyrządy oznakowane jako wyprodukowane przez Zimmer GmbH, które mogą być nadal używane. Usuwane są tylko instrumenty oznaczone nazwą/logo „Normed”. Należy zapoznać się z załącznikiem 1 w celu identyfikacji instrumentów, których dotyczy zawiadomienie.

Należy upewnić się, czy usunięte zostały wszystkie posiadane instrumenty oznaczone nazwą/logo Normed.

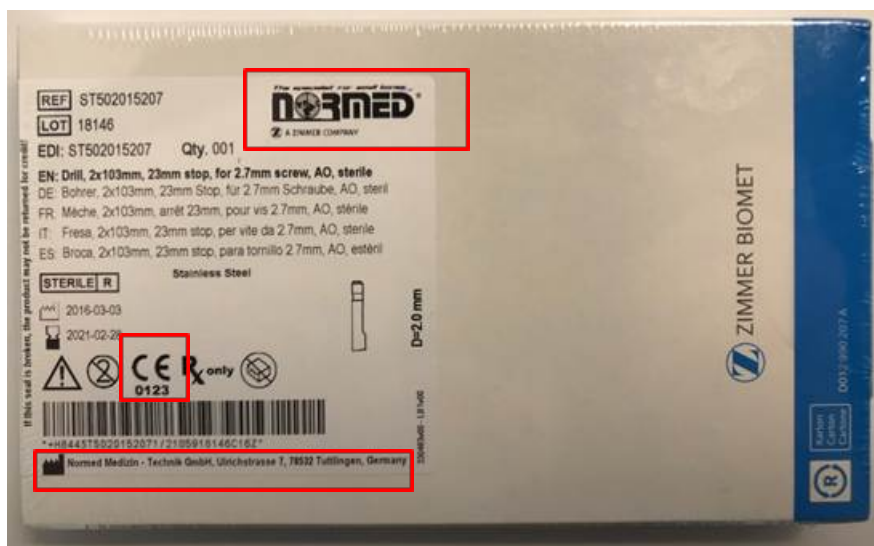
NORMED Medizin-Technik GmbH: Informacje na opakowaniu - **Przeznaczone do usunięcia**

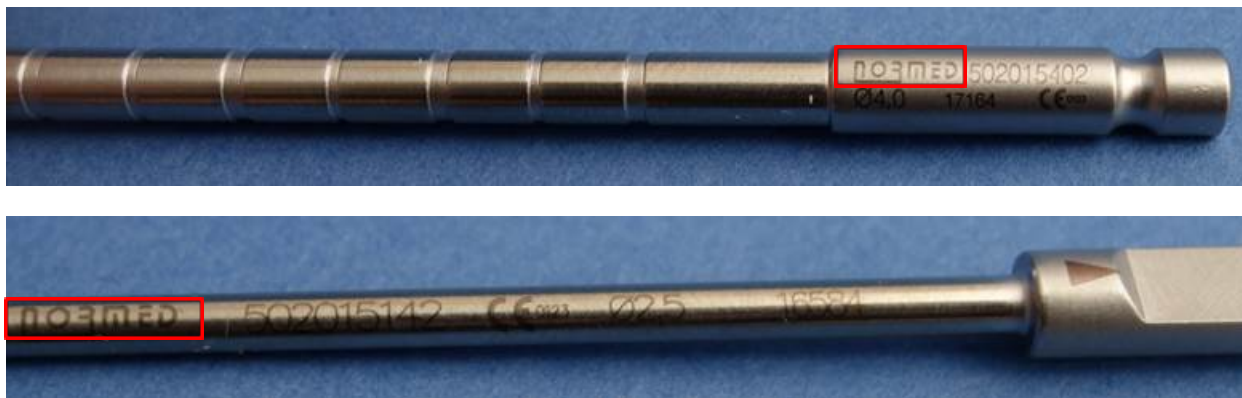
NORMED Medizin-Technik GmbH: Oznakowanie produktu - **Przeznaczone do usunięcia**

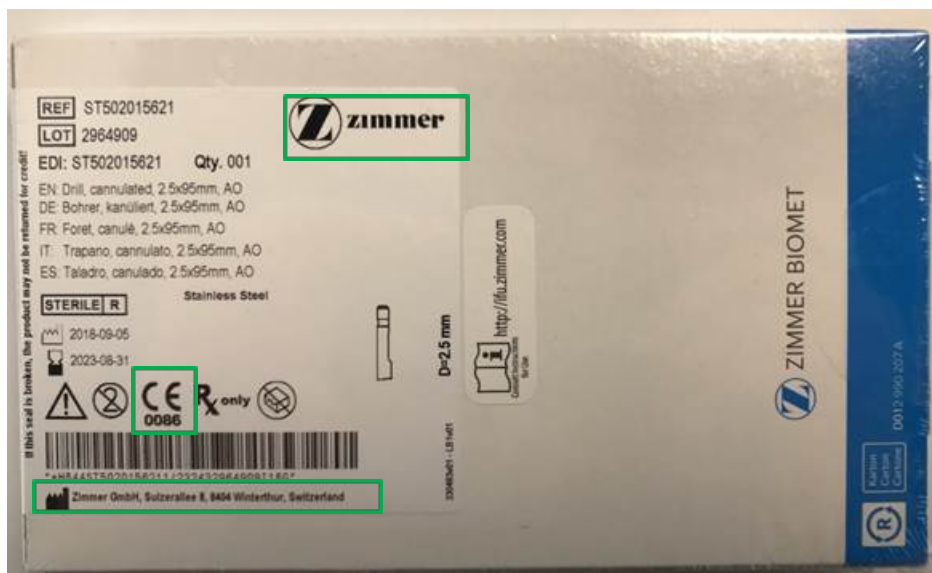
Produkt Zimmer Biomet: Informacje na opakowaniu - **Nieprzeznaczone do usunięcia**
